### **EKSPERTYZA DENDROLOGICZNA**

2 drzew gat. dąb szypułkowy i klon zwyczajny  
rosnących przy ul. Leśniana w Żywcu

Autor opracowania:  
Arkadiusz Mroziński

Data opracowania: wrzesień 2021 r.

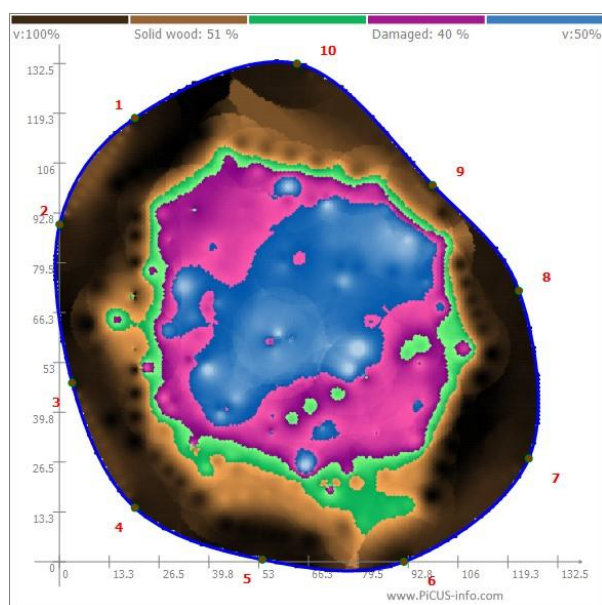
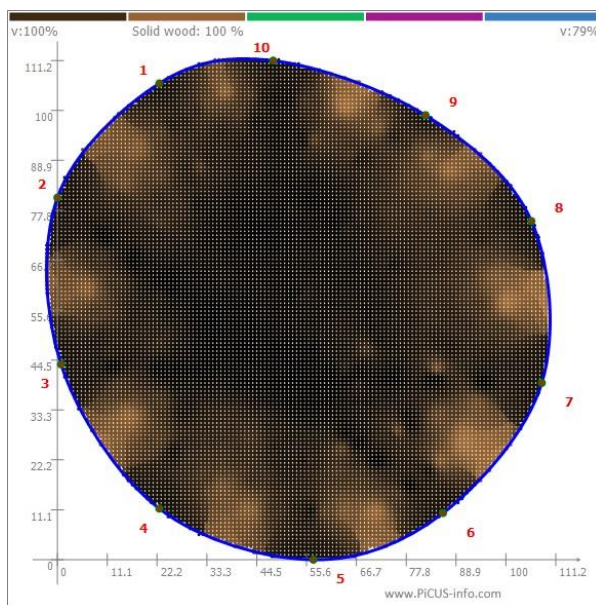
Ryc. 2 Tomogram na wys. 45 cm i 205 cm

Badanie tomografem sonicznym wykonano na poziomie: 45 cm oraz 205 cm od poziomu gruntu. Badanie wykazało ubytek drewna na poziomie 45 cm w centralnej części pnia.

Dla przekroju na wysokości 45cm udział drewna uszkodzonego wynosi 40%, udział drewna zdrowego wynosi 51%, udział drewna o obniżonej wytrzymałości wynosi 45%.

Wąska strefa drewna „prześciowego” – o obniżonej wytrzymałości świadczy o dobrej reakcji drzewa na infekcję grzybową – drzewo wytwarza silne bariery CODIT.

Dla przekroju na wysokości 205cm udział drewna zdrowego wynosi 100%.

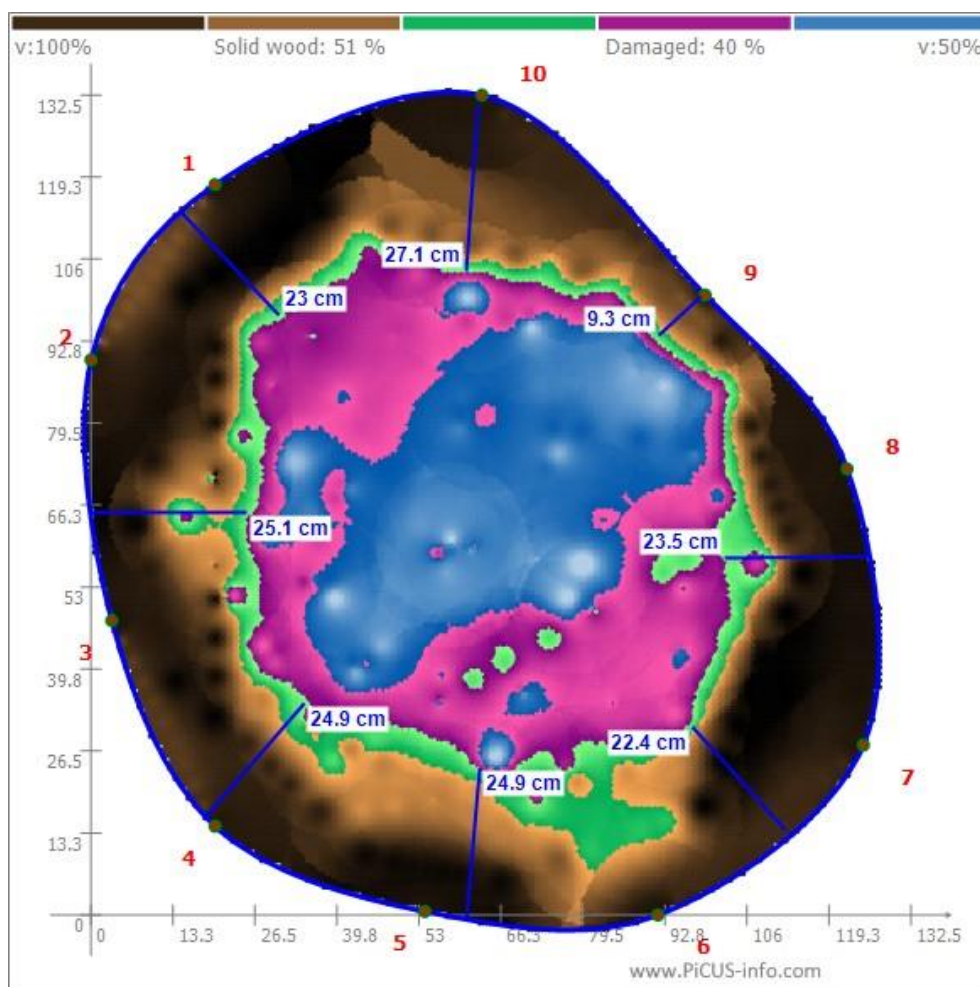
Ryc. 3 wyliczenie grubości ścianki drewna zdrowego dla przekroju na wys. 45cm

Grubość ścianki drewna zdrowego wynosi od 9 do około 25 cm i wg metody SIA na dzień wykonania badania jest wystarczająca i zapewnia stabilność pnia.

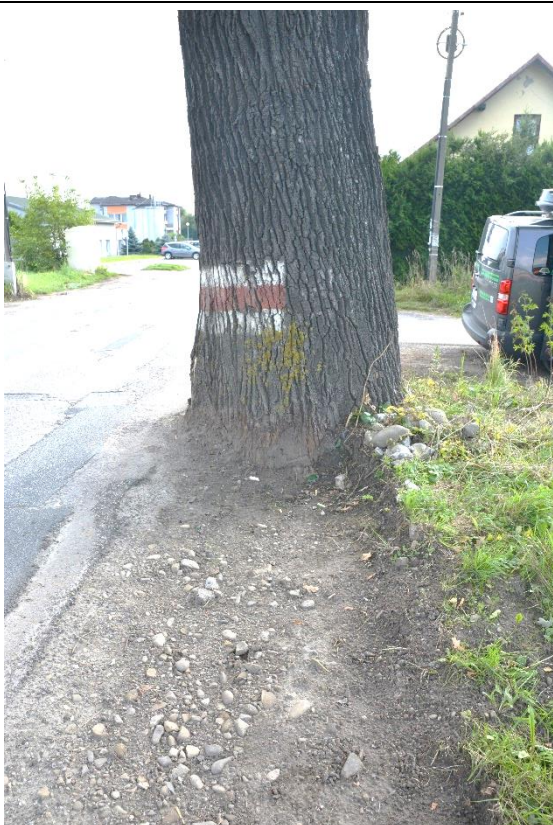
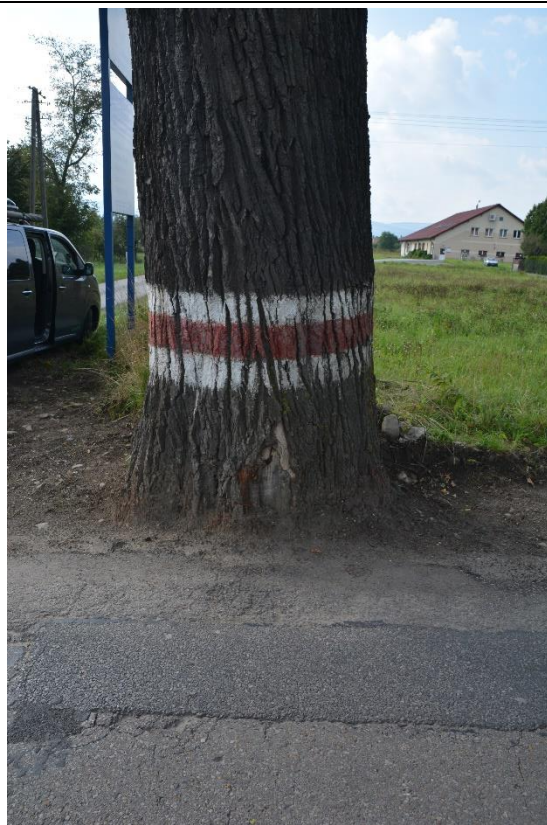
| | szyja korzeniowa | Po stronie zachodniej wybrane podłoże, ślady otarć na korze. Po stronie północnej nawierzchnia asfaltowa przy samej szyi oraz rana powstała poprzez otarcie. Po stronie wschodniej wybrany grunt, ślady otarć na korze, szyja korzeniowa zanieczyszczona glebą. Po stronie południowej szyja nieznacznie przysypana. | | | | | | | | | | | | | |

Widok podłoża, szyi korzeniowej i pnia.

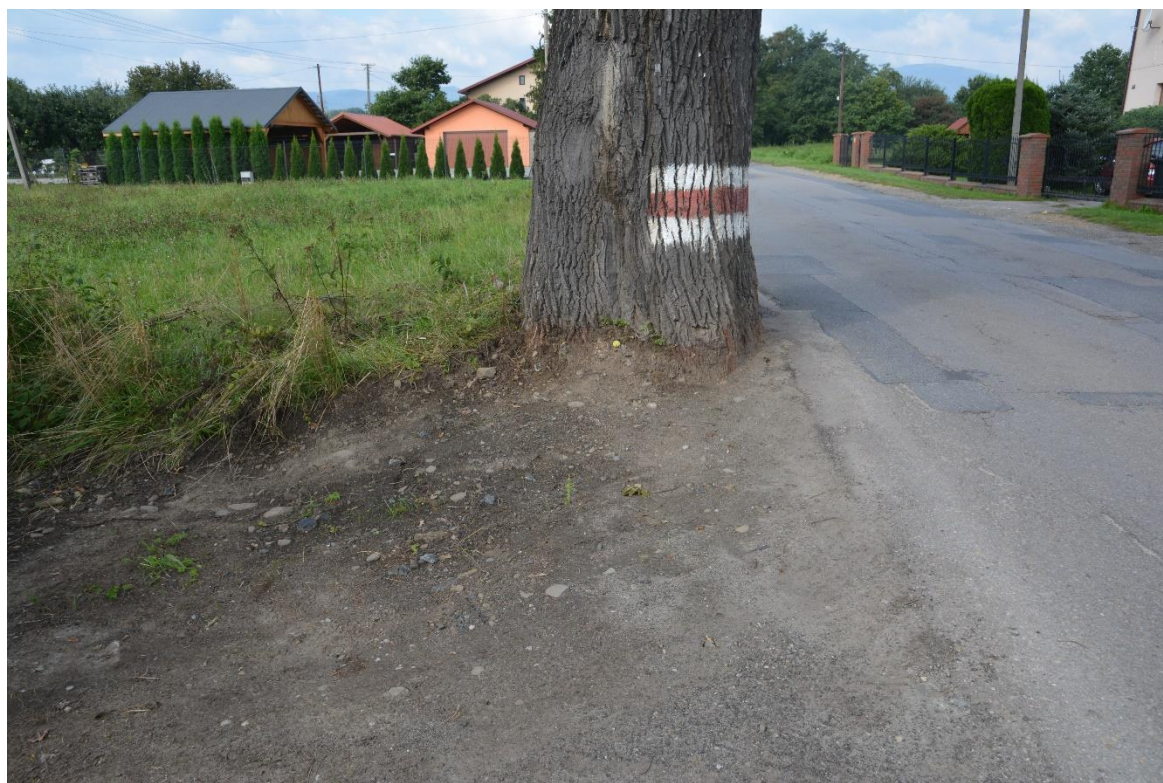
Widok otoczenia i szyi korzeniowej

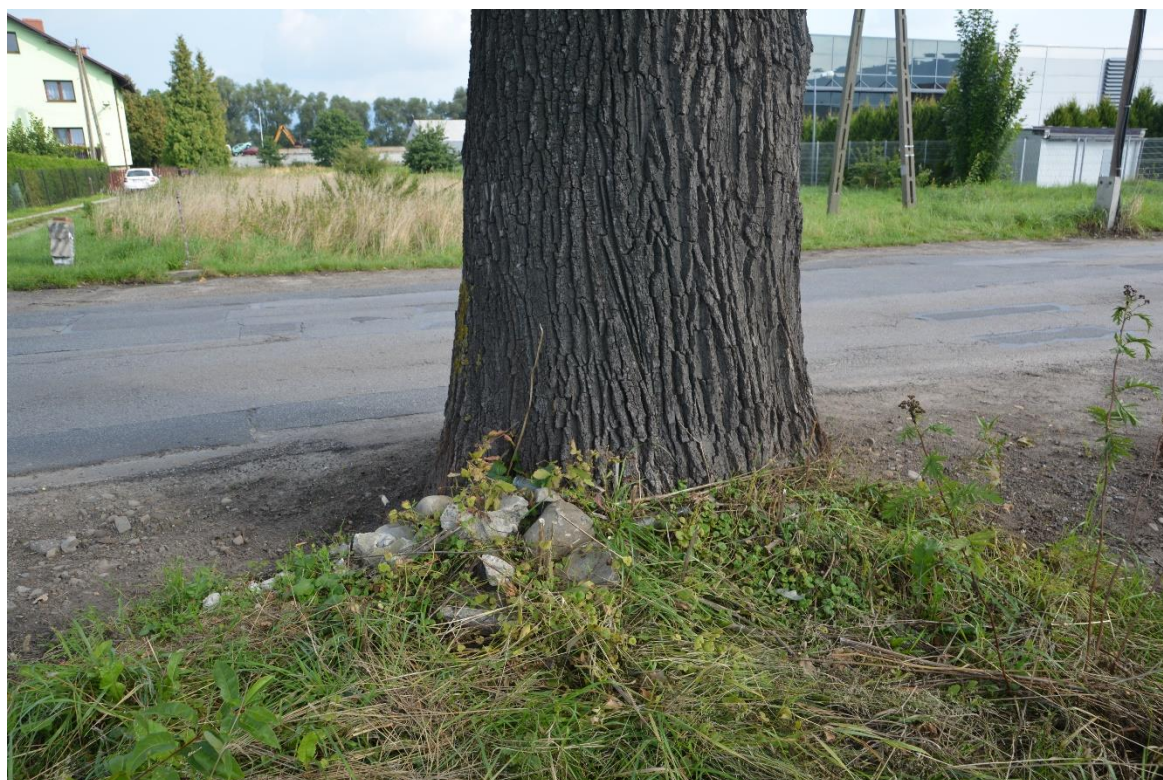
Widok otoczenia i szyi korzeniowej

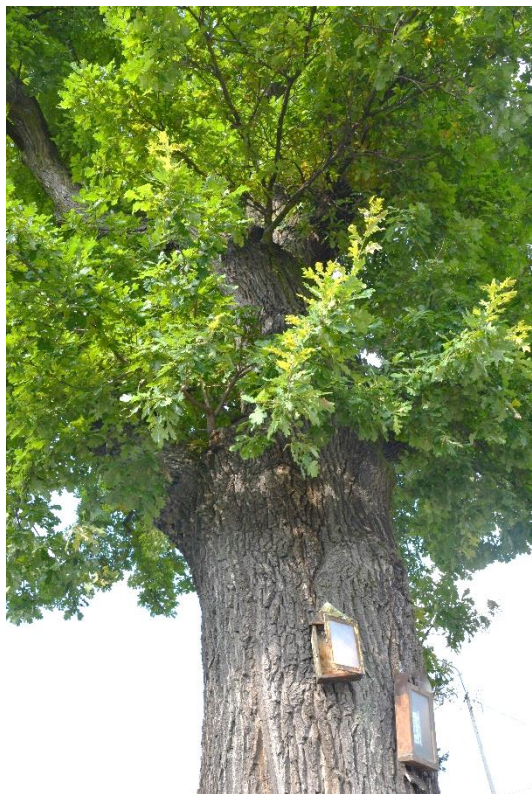
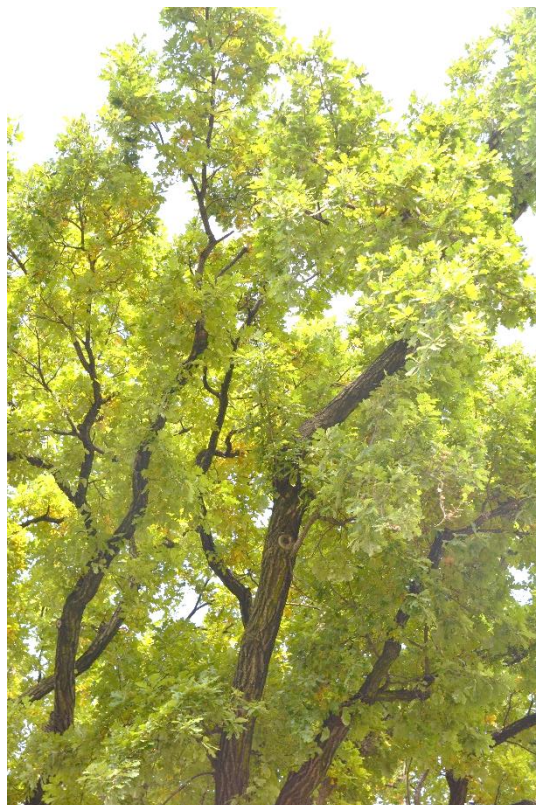
| | korona | Korona wieloprzewodnikowa, rozłożysta, nieznacznie asymetryczna, mocniej wykształcona po stronie zachodniej. W koronie rany zarastające i zarośnięte, korona redukowana. Niewielka ilość suszu gałęziowego (do10%). | | | | | | | | | | | | | |

Widok nasady korony i korony

| Zalecenia | <ul style="list-style-type: none"> <li>Należy przeprowadzić cięcia sanitarne usuwając wyłącznie gałęzie suche lub uszkodzone.</li> <li>Należy przeprowadzać doraźne kontrole wizualne drzewa – nie rzadziej niż raz w roku. W przypadku stwierdzenia wydzielania się suszu gałęziowego należy przeprowadzać cięcia sanitarne.</li> <li>W celu określenia stabilności w gruncie zaleca się badanie tensometryczne – test obciążeniowy. Test należy wykonać nie później niż za 2 lata.</li> <li>Kolejna planowa ekspertyza nie później niż za 4 lata.</li> </ul> |

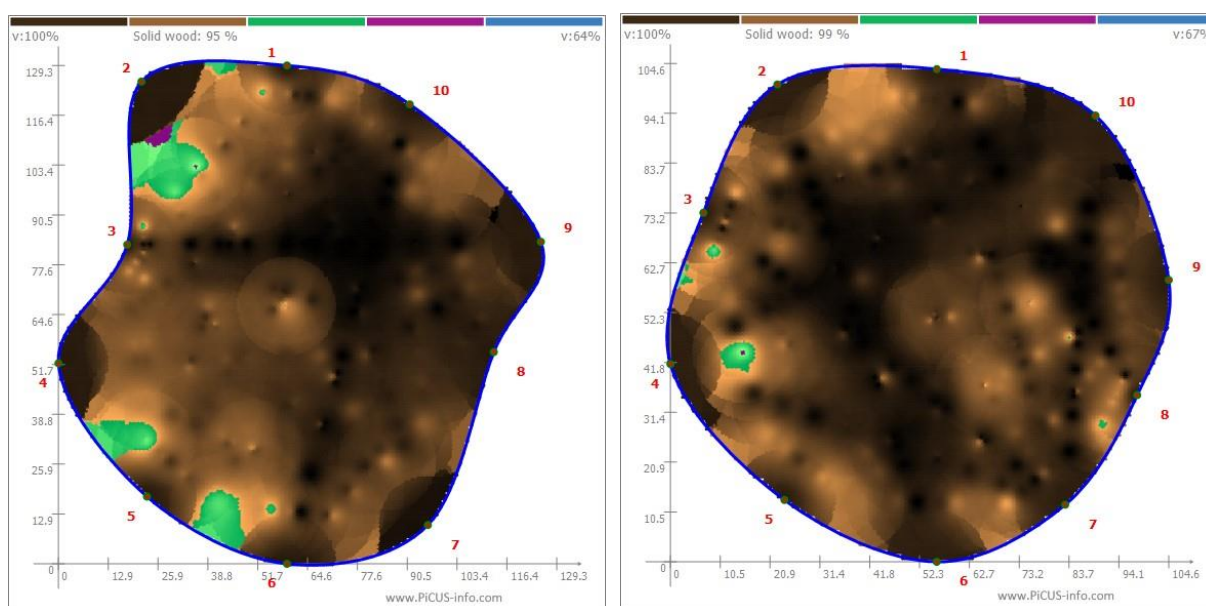
Ryc. 5 Tomogram na wys. 30 cm i 200 cm

Badanie tomografem sonicznym wykonano na poziomie: 30 cm oraz 200 cm od poziomu gruntu. Badanie nie wykazało istotnych uszkodzeń drewna.

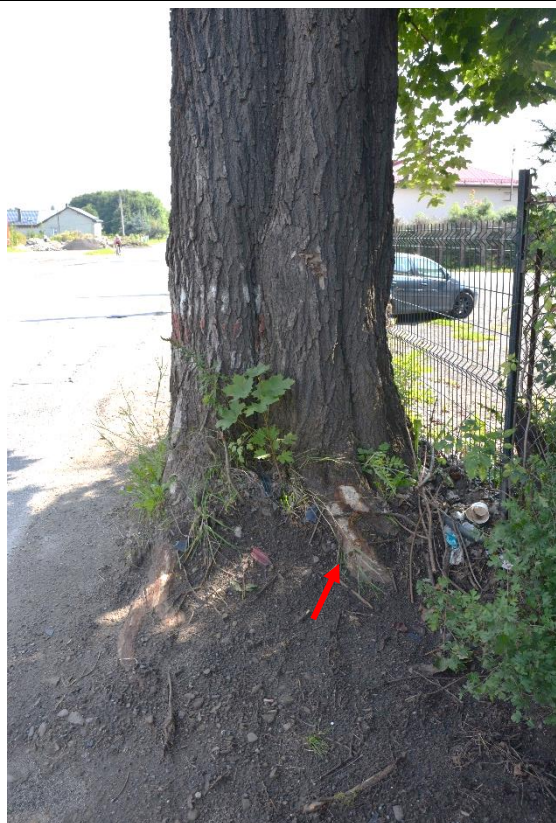
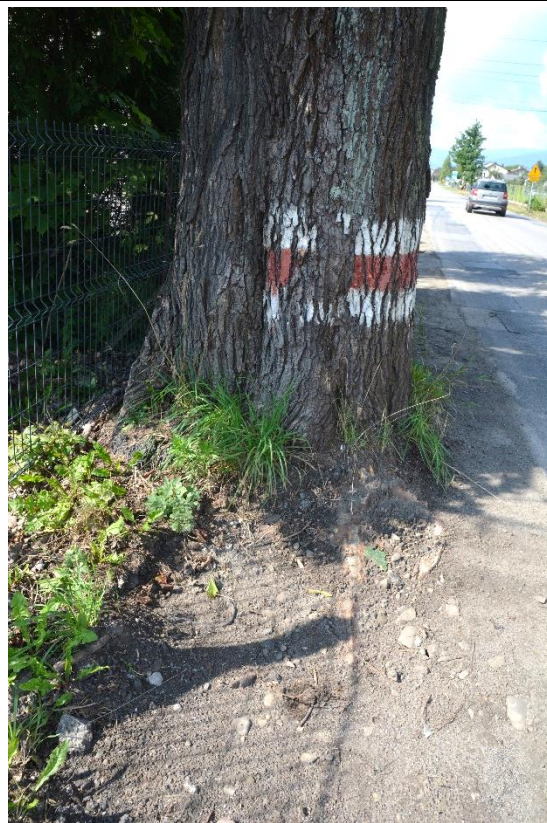
| opis drzewa | korzenie | Ograniczona przestrzeń dostępna dla rozwoju systemu korzeniowego.<br>Cześć korzeni na powierzchni (po stronie zachodniej i wschodniej).<br>Część korzeni uszkodzona mechanicznie. | | | | | | | | | | | | | |

| Ocenę stanu drzewa metodą wizualną | Drzewo cechuje się obniżoną vitalnością (faza 1 w skali Roloffa). Ocena wizualna wykazała silne uszkodzenia korzeni i nabiegów korzeniowych – prawdopodobnie w wyniku frezowania pobocza jezdni. Stwierdzono również istotne uszkodzenie nabiegu korzeniowego po stronie ogrodzenia – pilarką wycięto część nabiegu korzeniowego – prawdopodobnie w celu instalacji elementów ogrodzenia. Korona została zdeformowana poprzez silne cięcia redukcyjne wykonane w sposób niezgodny z zasadami pielęgnacji drzew. Drzewo było również silnie podkrzesane. |

Widok podłoża, szyi korzeniowej i pnia. Widoczne uszkodzenia korzeni i nabiegów korzeniowych

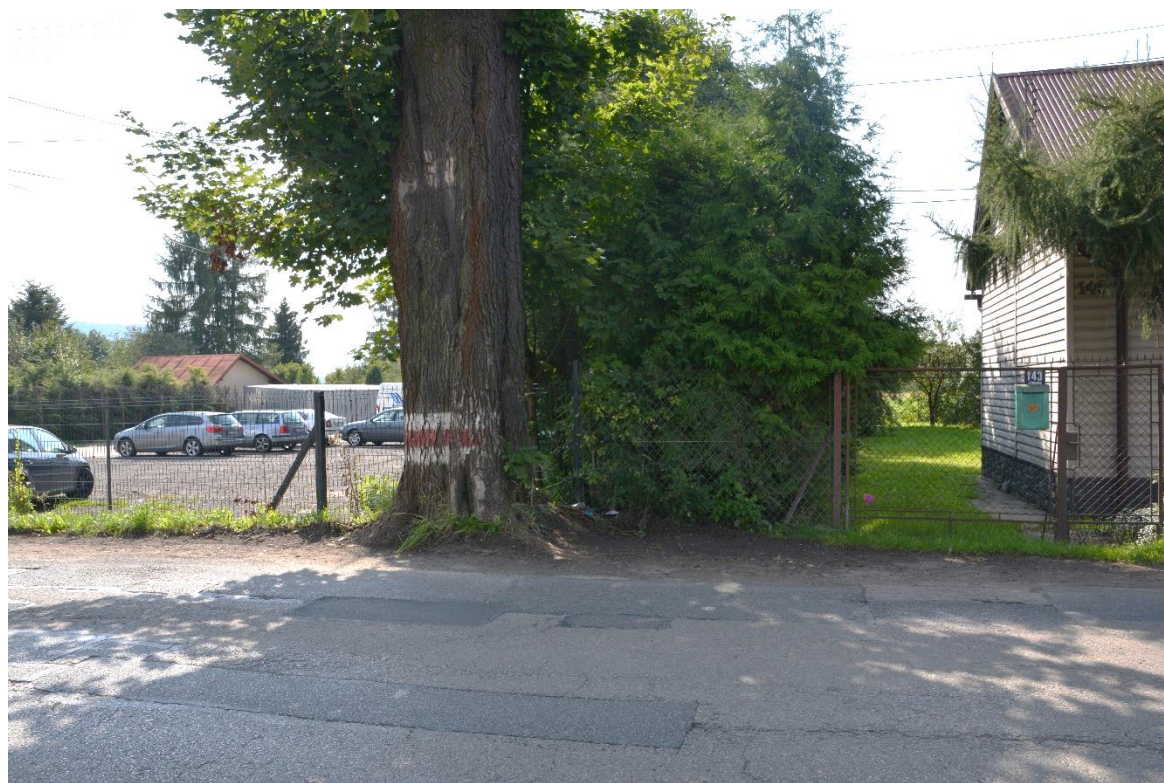
Widok otoczenia i szyi korzeniowej i pnia

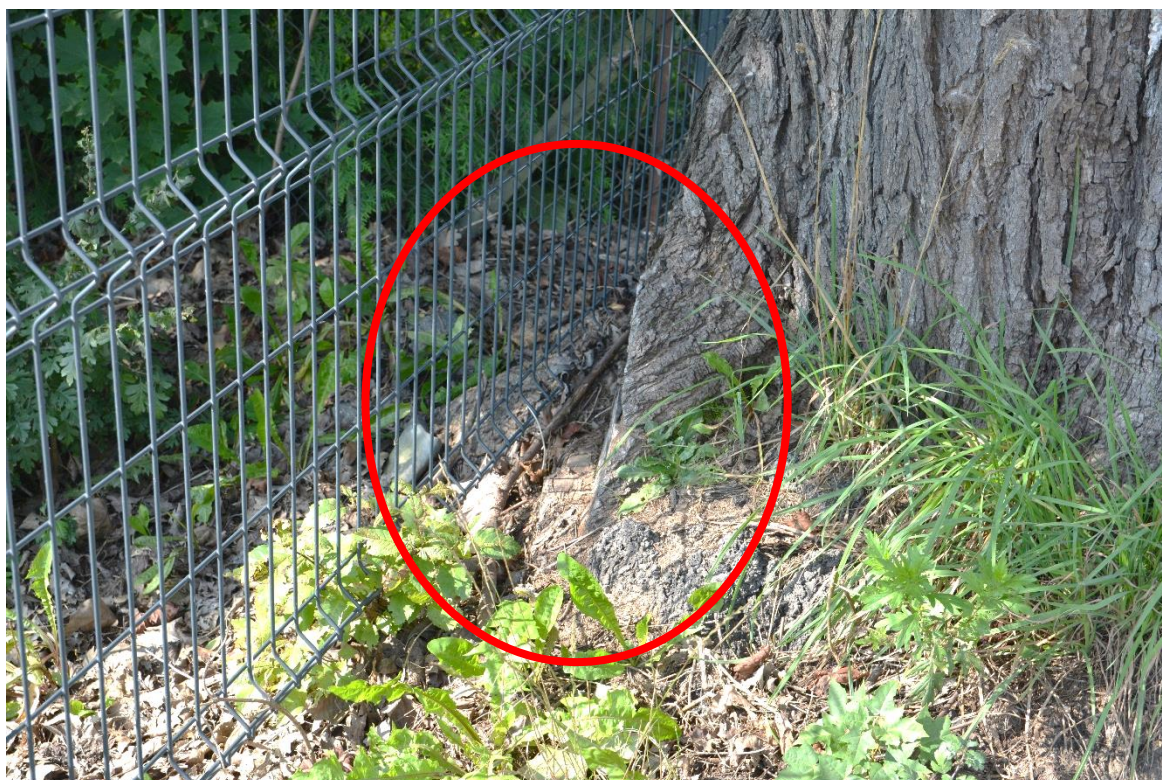
| | szyja korzeniowa | Po stronie północnej, zachodniej i wschodniej zdarta warstwa gleby, uszkodzone nabiegi korzeniowe. Po stronie południowej duży nabieg wycięty pilarką przy ogrodzeniu. Po stronie wschodniej szyja korzeniowa zanieczyszczona materiałem bitumicznym, Po stronie zachodniej przysypana szyja korzeniowa oraz martwica. | | | | | | | | | | | | | |

Uszkodzenie szyi korzeniowej od strony ogrodzenia

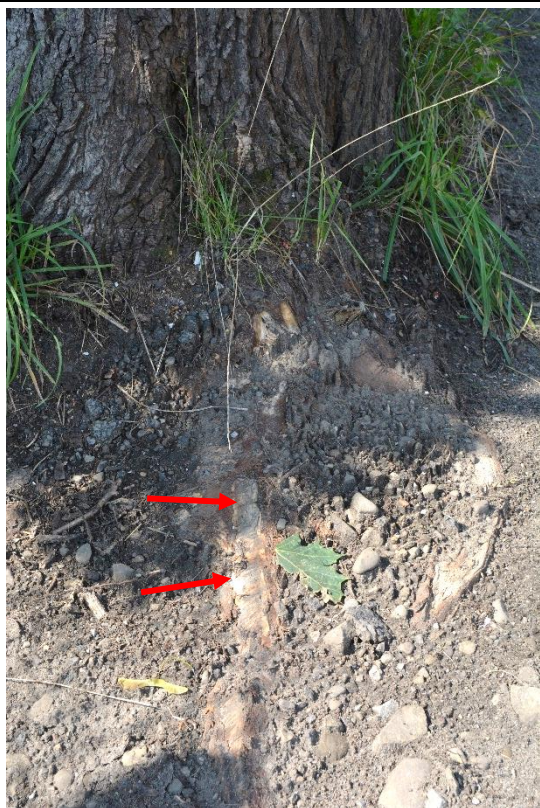
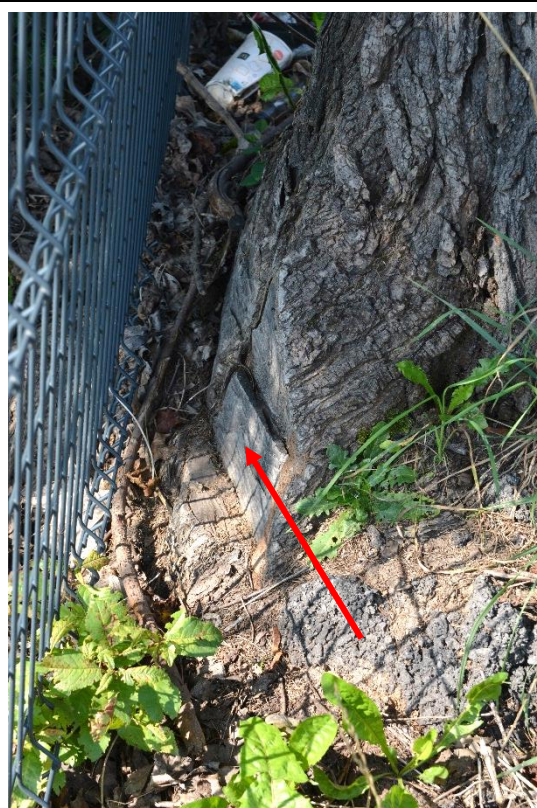
| | pień | Po stronie zachodniej pas martwicy i podłużna wklęsłość pnia. Na pniu uszkodzenia, rany, pędy przybyszowe. Na wysokości około 3m gruby tylec po obciętych konarze tworzący rozwidlenie v-kształtne z głównym pniem, wokół pędy przybyszowe. Na wysokości około 5m pień rozwidla się V-kształtnie na północny i południowy przewodnik. Północny przewodnik nad ulicą silnie zredukowany, większa część korony wykształcona z południowego przewodnika. | | | | | | | | | | | | | |

Widok szczy korzeniowej. Widoczne uszkodzenia nabiegów korzeniowych oraz pnia

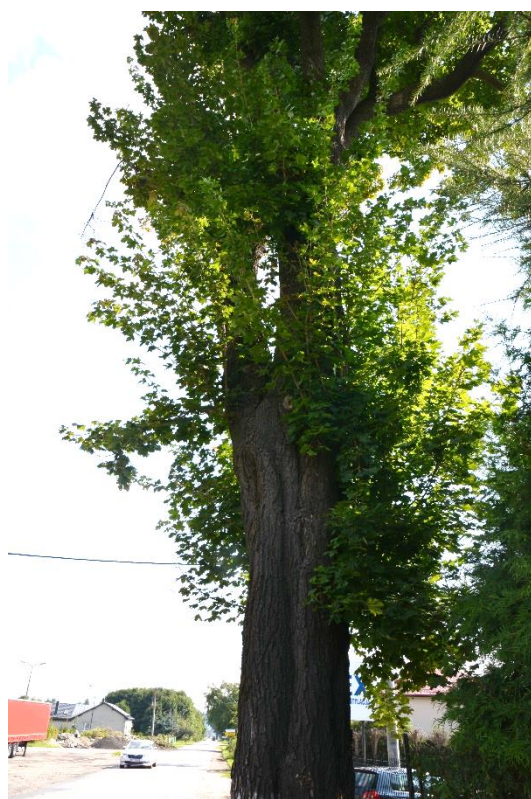
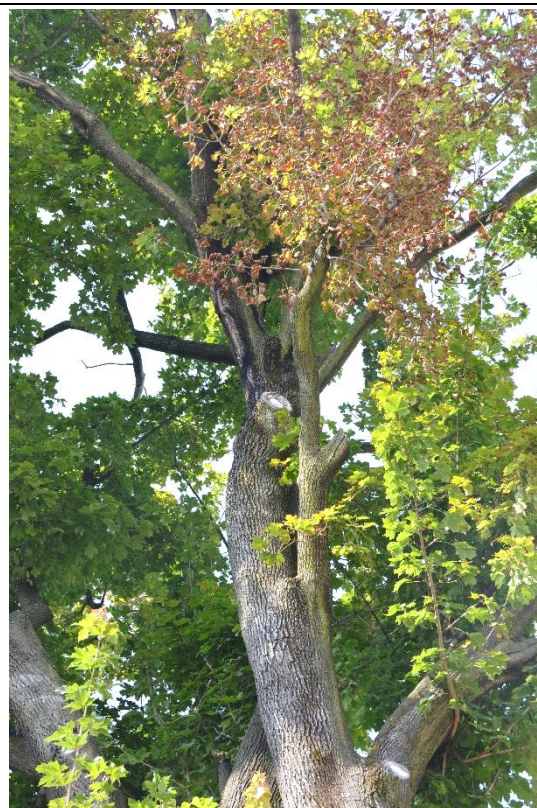
Widok pnia i korony

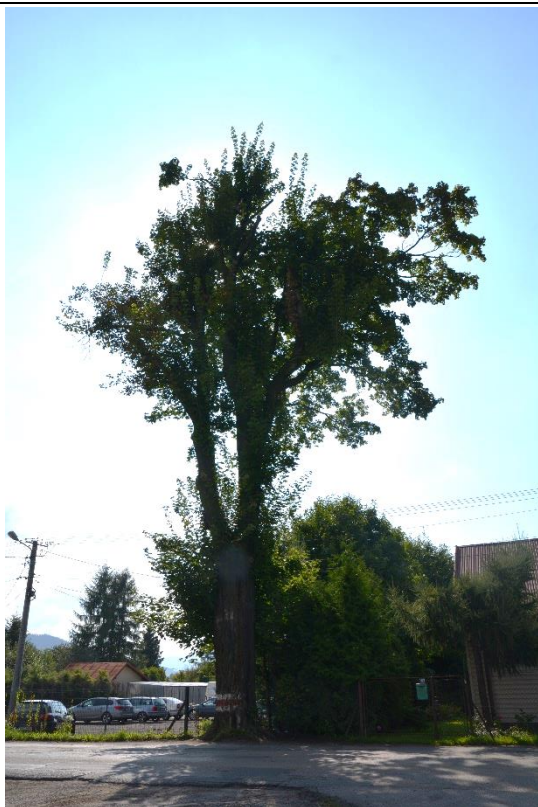
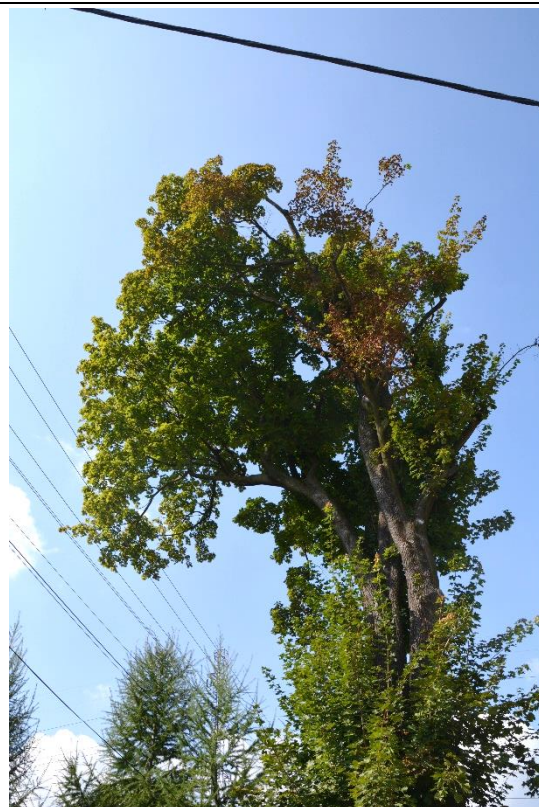
| | korona | Korona podkrzesana, asymetryczna, silniej wykształcona w kierunku południowym. Asymetria wynika z silnych cięć redukujących koronę nad ulicą. W koronie rany po cięciach na pniach oraz duże rany. A końcach konarów i przewodników rany po amputacjach. Północna strona korony silnie zredukowana, Południowa strona nie była redukowana. Korona silnie podkrzesana i zdeformowana. Część gałęzi nad drogą zasycha. | | | | | | | | | | | | | |

Widok korony. Widoczne cięcia redukcyjne

| Zalecenia | <ul style="list-style-type: none"> <li>Należy przeprowadzić cięcia sanitarne usuwając gałęzie suche oraz uszkodzone.</li> <li>Należy wykonać delikatne cięcia korygujące koronę po stronie południowej. Nie podkrzesywać drzewa. Pożądaną reakcją drzewa jest odbudowywanie utraconej części korony i powrót do naturalnego pokroju. Jeśli drzewo będzie tworzyło wtórną koronę po stronie północnej należy regularnie przeprowadzać inspekcję korony oraz regulować długość wykształcanych pędów w kolejnych nawrotach cięć oraz przeprowadzać ich selekcję, aby nie dopuścić do zbyt dużego zagęszczenia. Prace te muszą być przeprowadzane regularnie przez doświadczonego arborystę.</li> <li>Należy przeprowadzać doraźne kontrole wizualne drzewa – nie rzadziej niż raz w roku. W przypadku stwierdzenia wydzielania się soku żywicznego należy przeprowadzać cięcia sanitarne.</li> <li>Jeśli drzewo zachowa żywotność - w celu określenia stabilności w gruncie zaleca się badanie tensometryczne – test obciążeniowy. Test należy wykonać nie później niż za 2 lata.</li> <li>Kolejna planowa ekspertyza nie później niż za 2 lata.</li> </ul> |
