GCG.070.98.2025

KARTA REJESTRACYJNA TERENU, NA KTÓRYM WYSTĘPUJĄ RUCHY MASOWE ZIEMI 201349

1. Numer ewidencyjny:	24-17-062-201349
------------------------------	------------------

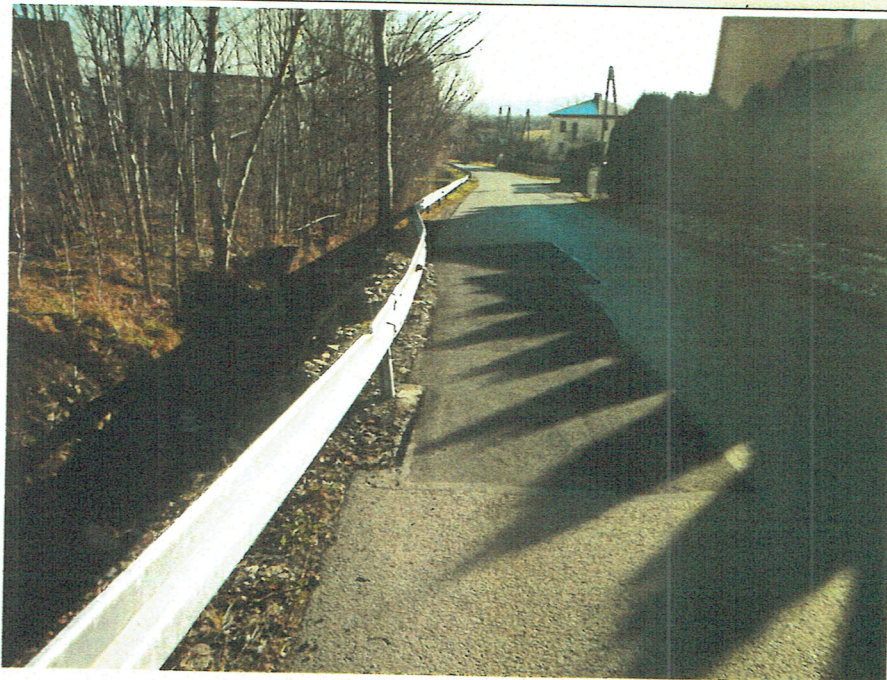
a. szkody:		b. zagrożenia:	
1. Uprawy: Nie stwierdzono		6. Uprawy: Nie występują	
2. Zabudowa: Nie stwierdzono		7. Zabudowa: Nie występują	
3. Infrastruktura komunikacyjna: Droga powiatowa: 11 m Uszkodzony korpus i jezdnia drogi powiatowej		8. Infrastruktura komunikacyjna: W przypadku dalszych ruchów masowych ziemi kolejnym uszkodzeniom może ulegać droga powiatowa	
4. Linie przesyłowe: Nie stwierdzono		9. Linie przesyłowe: Nie występują	
5. Inne: Nie stwierdzono		10. Inne: Nie występują	
11. Ocena możliwości wystąpienia dalszych ruchów osuwiskowych: Wystąpienie dalszych ruchów osuwiskowych jest możliwe szczególnie po długotrwałych lub katastrofalnych opadach atmosferycznych, a także po długotrwałych roztopach oraz w wyniku podcięcia erozyjnego.

Widok na naprawioną jezdnię

tak		Uzupełniono ubytki w korpusie drogi, na jezdni został położony asfalt a skarpa koryta potoku została zabezpieczona kamieniami.
-----	--	--

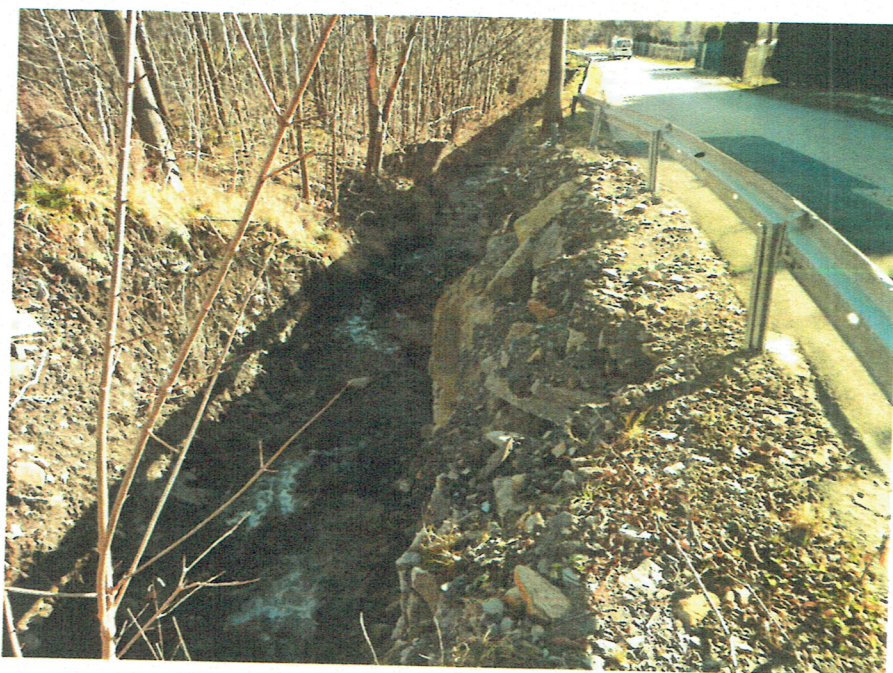
1. Sytuacja geomorfologiczna: skarpa przykorytowa	2. Układ geologiczny: osuwisko złożone		
3. Rodzaj materiału: osuwisko mieszane	4. Rodzaj ruchu: ZSUW	5. Stopień aktywności: aktywne ciągle (A) – 100.0%	
6. Krótki opis słowny: Niewielkie, ciągle aktywne osuwisko rozwinięte w skarpie przykorytowej bezimiennego potoku. Uszkodzony został korpus drogi powiatowej nr 1402S oraz bariery energochłonne. W chwili kartowania terenowego jezdni została naprawiona, został wylany nowy asfalt, ubytek w korpusie drogi został wypełniony a skarpa przykorytowa zabezpieczona narzutem kamiennym. Istnieje prawdopodobieństwo iż będą występowały dalsze ruchy masowe w trakcie wezbrań wody w potoku po intensywnych opadach atmosferycznych lub wiosennych roztopach.

Wzmocniona kamieniami skarpa przykorytowa

Zabezpieczenie osuwiska jest możliwe. W przypadku zamiaru stabilizacji osuwiska, wykonania innych prac zabezpieczających lub wykonania inwestycji na obszarze osuwiska, należy najpierw sporządzić dokumentację geologiczno-inżynierską.
