KARTA REJESTRACYJNA TERENU, NA KTÓRYM WYSTĘPUJĄ RUCHY MASOWE ZIEMI

2 4 - 1 7 - 1 2 2 - 1 6 1 3 0 8

1. Miejscowość: Kocoń	2. Gmina: Ślemień gm. wiejska	3. Powiat: żywiecki	4. Województwo: śląskie
5. Numer ewidencyjny działek:			
6. Mapa topograficzna 1 : 10 000: M-34-75-D-d-1	7. Arkusz SMGP 1:50 000: M-34-75-D Lachowice (1013)	8. Współrzędne płaskie prostokątne: X: 206273.0 Y: 528006.0	
9. Kraina geograficzna: Obniżenie Gilowic	10. Jednostka tektoniczna: Jednostka przedmagurska		11. Zlewnia: p. Kocoń
12. Inne dane lokalizacyjne: Siekierówka, osuwisko w lewej skarpie potok Kocoń przy skrzyżowaniu ulic Żywieckiej i Klonowej

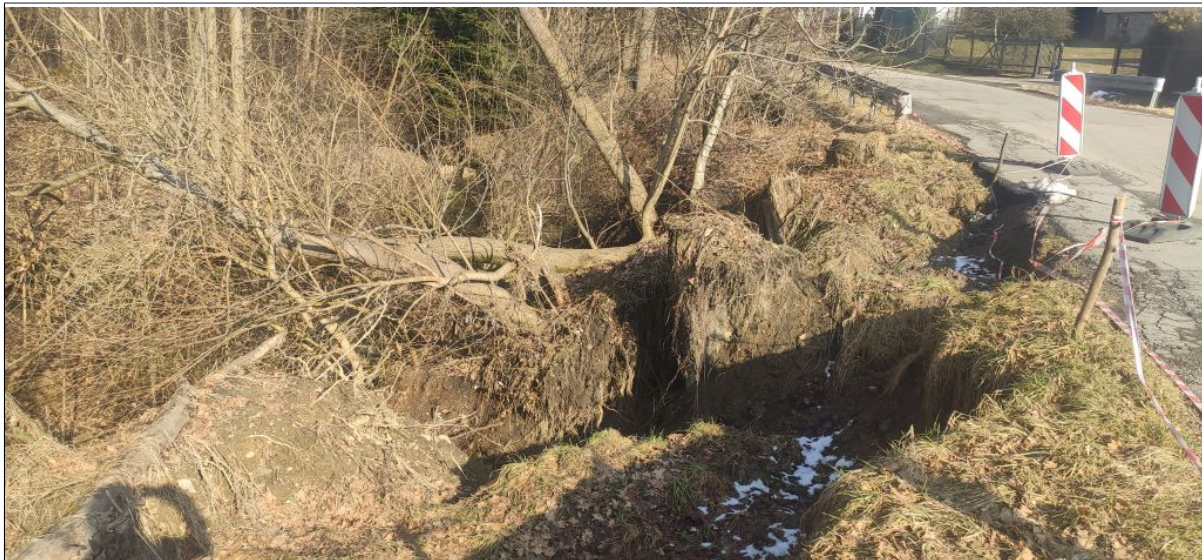
1. Sytuacja geomorfologiczna: skarpa przykorytowa	2. Układ geologiczny: osuwisko złożone		
3. Rodzaj materiału: osuwisko mieszane	4. Rodzaj ruchu: zsuw	5. Stopień aktywności: aktywne ciągłe	
6. Krótki opis: Niewielkie aktywne osuwisko powstałe na skutek erozji bocznej potoku Kocoń, obejmujące skarpe potoku, nasyp korpusu drogi powiatowej i fragment jezdni. Liczne powalone drzewa pierwotnie rosnące na skarpie potoku.

1. Czas powstania: 2024 -9 -16 - po intensywnych opadach	2. Opis i uwagi: Aktywne osuwisko powstałe na skutek erozji bocznej potoku, które doprowadziło do uszkodzenia nasypu i jezdni drogi powiatowej nr 1413 S Moszczanica - Gilowice - Ślemień - Lachowice w km od 12+255 do km 12+276 w m. Kocoń	3. Przyczyna ruchu osuwiskowego: naturalna - podcięcie erozyjne
4. Rozwój w czasie:	5. Opis i uwagi:	6. Przyczyna ruchu osuwiskowego:

Zniszczona skarpa i korpus drogi pow. wschodnia część osuwiska

Osuwisko aktywne, konieczność przeprowadzenia prac geo-inżynierskich dla jego stabilizacji i zabezpieczenia korpusu drogi powiatowej nr 1413 S Moszczanica - Gilowice - Ślemień - Lachowice. Prace muszą obejmować regulację koryta potoku Kocoń gdyż erozja boczna tego potoku jest odpowiedzialna za jego powstanie. Brak podjęcia działań zabezpieczających może doprowadzić do dalszego przemieszczenia materiału koluwalnego i całkowitego zerwania korpusu drogowego.

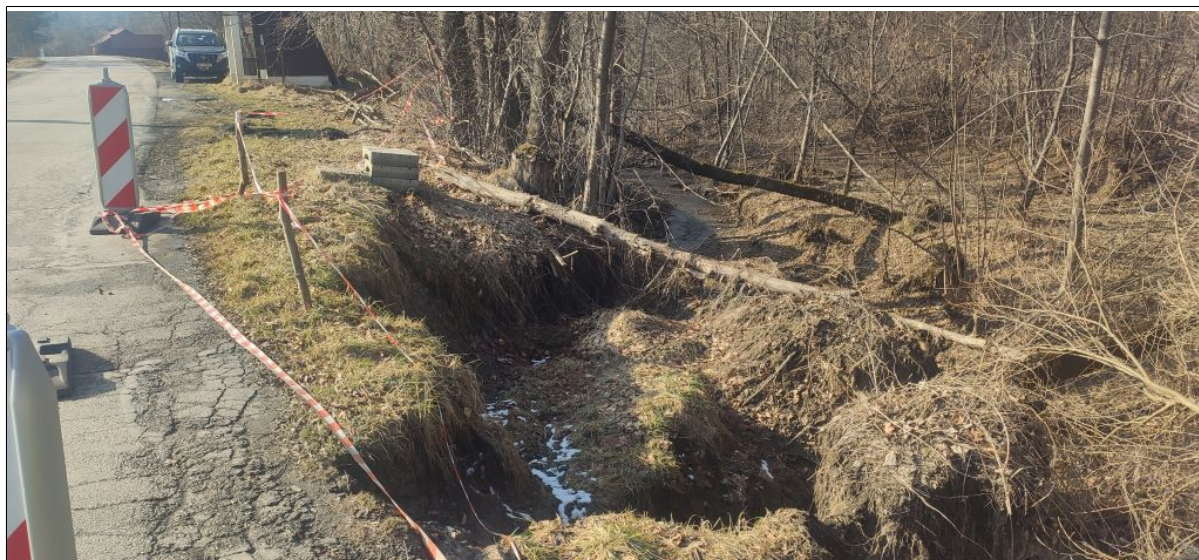
1. Szkody:	2. Zagrożenia:
a. Uprawy: Nie stwierdzono	a. Uprawy: Nie występują
b. Zabudowa: Nie stwierdzono	b. Zabudowa: Nie występują
c. Infrastruktura komunikacyjna: Uszkodzona jezdnia i korpus drogowy.	c. Infrastruktura komunikacyjna: Przy każdorazowym wezbraniu potoku dalsza degradacja korpusu drogi powiatowej
d. Linie przesyłowe: Nie stwierdzono	d. Linie przesyłowe: Nie występują
e. Inne: Nie stwierdzono	e. Inne: Nie występują
3. Ocena możliwości wystąpienia dalszych ruchów osuwiskowych: Poważne zagrożenie dla przejezdności DP przy wzmożonych opadach

Uszkodzenia jezdni i korpusu w zachodniej części osuwiska
