# KARTA REJESTRACYJNA TERENU, NA KTÓRYM WYSTĘPUJĄ RUCHY MASOWE ZIEMI

2 4 - 1 7 - 1 2 2 - 1 6 1 3 0 8

1. Miejscowość: Kocoń	2. Gmina: Ślemień gm. wiejska	3. Powiat: żywiecki	4. Województwo: śląskie
5. Numer ewidencyjny działek:			
6. Mapa topograficzna 1 : 10 000: M-34-75-D-d-1	7. Arkusz SMGP 1:50 000: M-34-75-D Lachowice (1013)	8. Współrzędne płaskie prostokątne: X: 206273.0 Y: 528006.0	
9. Kraina geograficzna: Obniżenie Gilowic	10. Jednostka tektoniczna: Jednostka przedmagurska	11. Zlewnia: p. Kocoń	
12. Inne dane lokalizacyjne: Siekierówka, osuwisko w lewej skarpie potok Kocoń przy skrzyżowaniu ulic Żywieckiej i Klonowej

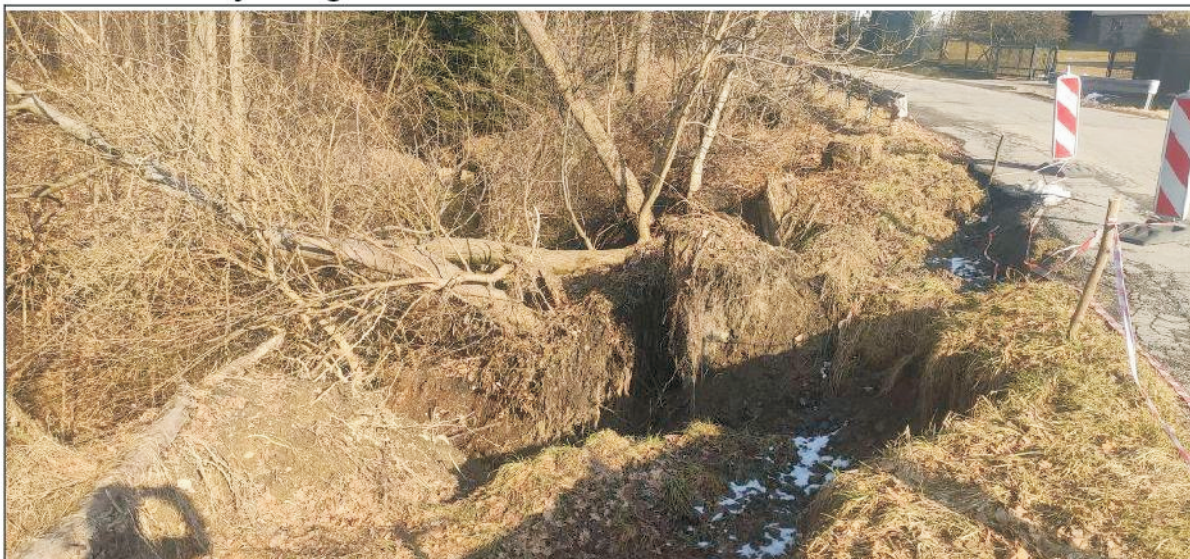
1. Sytuacja geomorfologiczna: skarpa przykorytowa	2. Układ geologiczny: osuwisko złożone	
3. Rodzaj materiału: osuwisko mieszane	4. Rodzaj ruchu: zsuw	5. Stopień aktywności: aktywne ciągle
6. Krótki opis: Niewielkie aktywne osuwisko powstałe na skutek erozji bocznej potoku Kocoń, obejmujące skarpe potoku, nasyp korpusu drogi powiatowej i fragment jezdni. Liczne powalone drzewa pierwotnie rosnące na skarpie potoku.

Zniszczona skarpa i korpus drogi pow. wschodnia część osuwiska

Osuwisko aktywne, konieczność przeprowadzenia prac geo-inżynierskich dla jego stabilizacji i zabezpieczenia korpusu drogi powiatowej nr 1413 S Moszczanica - Gilowice - Ślemień - Lachowice. Prace muszą obejmować regulację koryta potoku Kocoń gdyż erozja boczna tego potoku jest odpowiedzialna za jego powstanie. Brak podjęcia działań zabezpieczających może doprowadzić do dalszego przemieszczenia materiału koluwalnego i całkowitego zerwania korpusu drogowego.

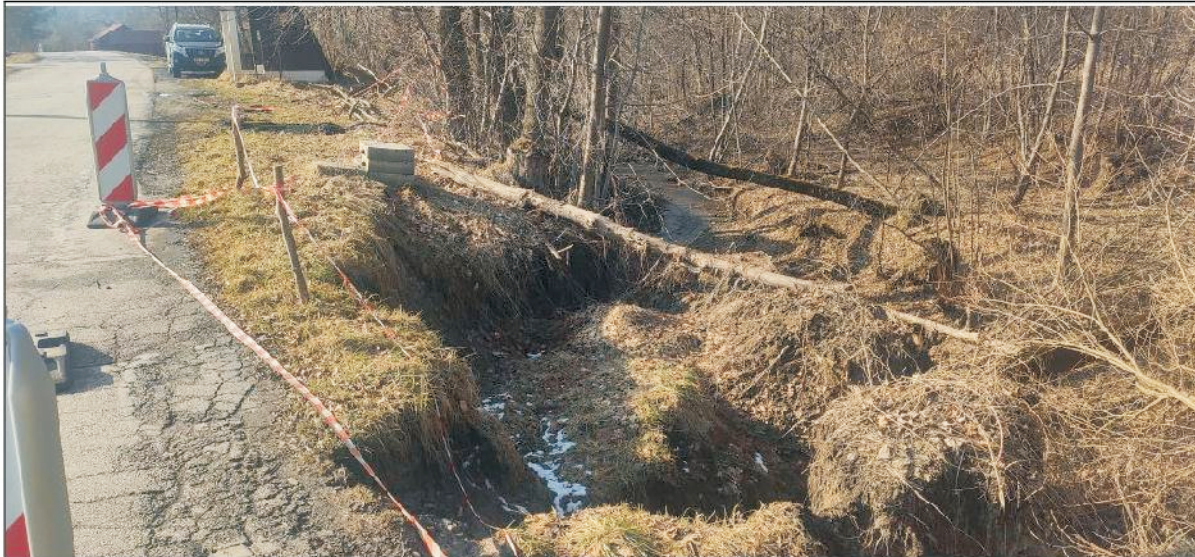
1. Szkody:	2. Zagrożenia:
a. Uprawy: Nie stwierdzono	a. Uprawy: Nie występują
b. Zabudowa: Nie stwierdzono	b. Zabudowa: Nie występują
c. Infrastruktura komunikacyjna: Uszkodzona jezdnia i korpus drogowy.	c. Infrastruktura komunikacyjna: Przy każdorazowym wezbraniu potoku dalsza degradacja korpusu drogi powiatowej
d. Linie przesyłowe: Nie stwierdzono	d. Linie przesyłowe: Nie występują
e. Inne: Nie stwierdzono	e. Inne: Nie występują
3. Ocena możliwości wystąpienia dalszych ruchów osuwiskowych: Poważne zagrożenie dla przejezdności DP przy wzmożonych opadach

Uszkodzenia jezdni i korpusu w zachodniej części osuwiska
