## **OKREŚLENIE AKTUALNEJ NOŚNOŚCI UŻYTKOWEJ**

OBIEKT	<b>MOST DROGOWY W CIĄGU DP 1425 S W KM 15+733 W MIEJSCOWOŚCI SOPOTNIA MAŁA</b>
ZLECENIODAWCA	<b>POWIATOWY ZARZĄD DRÓG W ŻYWCU UL. LEŚNIANKA 102 A 34-300 ŻYWIEC</b>
JEDNOSTKA PROJEKTOWA	<b>USŁUGI PROJEKTOWE LECH MARCISZ UL. PSZENNA 18 43-300 BIELSKO – BIAŁA</b>
OPRACOWANIE	<b>mgr inż. Lech Marcisz</b> upr. nr: 102/89 B-B <i>w spec. konstrukcyjno-inżynierskiej</i>
OPRACOWANIE	<b>mgr inż. Karolina Kubica</b> upr. nr: SLK/6301/PBM/15 <i>w spec. inżynierskiej mostowej</i>

Przedmiotem opracowania jest określenie aktualnej nośności użytkowej obiektu mostowego w ciągu drogi powiatowej 1425 S w km 15+733 w miejscowości Sopotnia Mała.

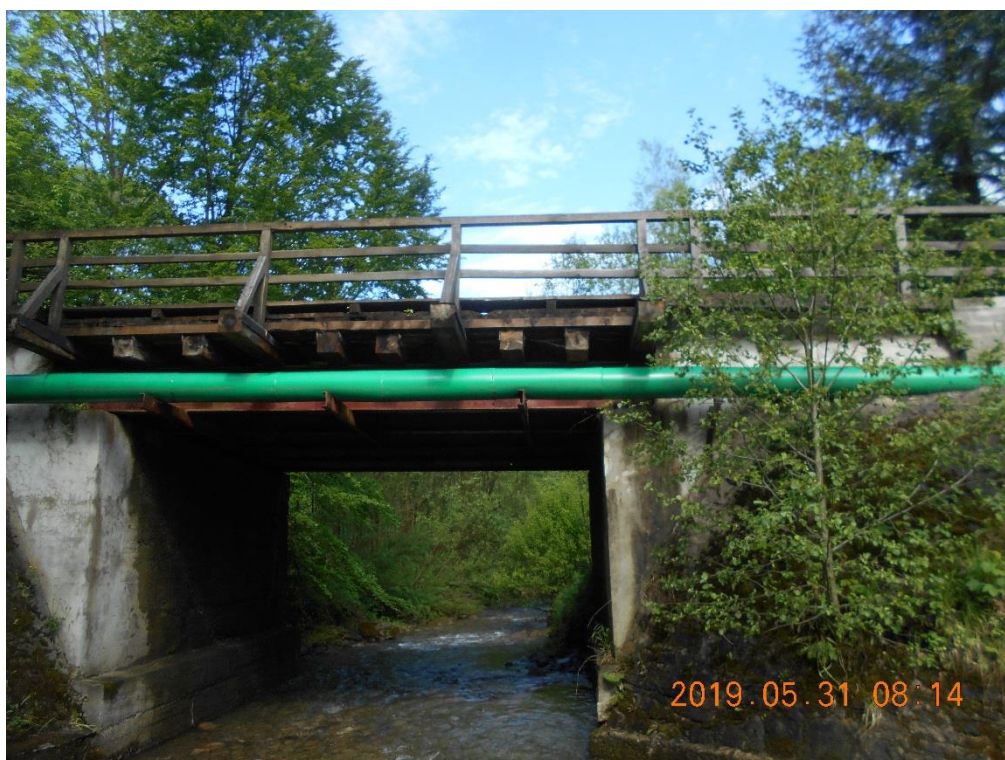
*Zdj. 1 Widok od strony wody górnej.*

Od strony wody górnej znajduje się podwieszona rura kanalizacyjna.

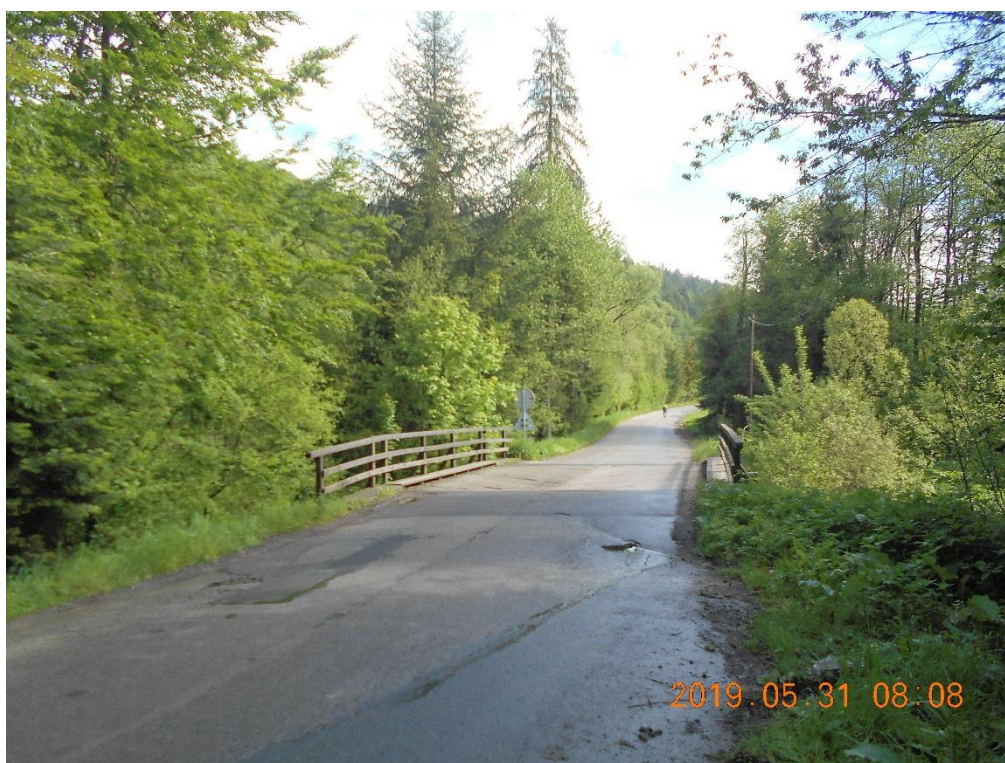
*Zdj. 2 Widok na most.*

Balustrada nie spełnia wymogów bezpieczeństwa.

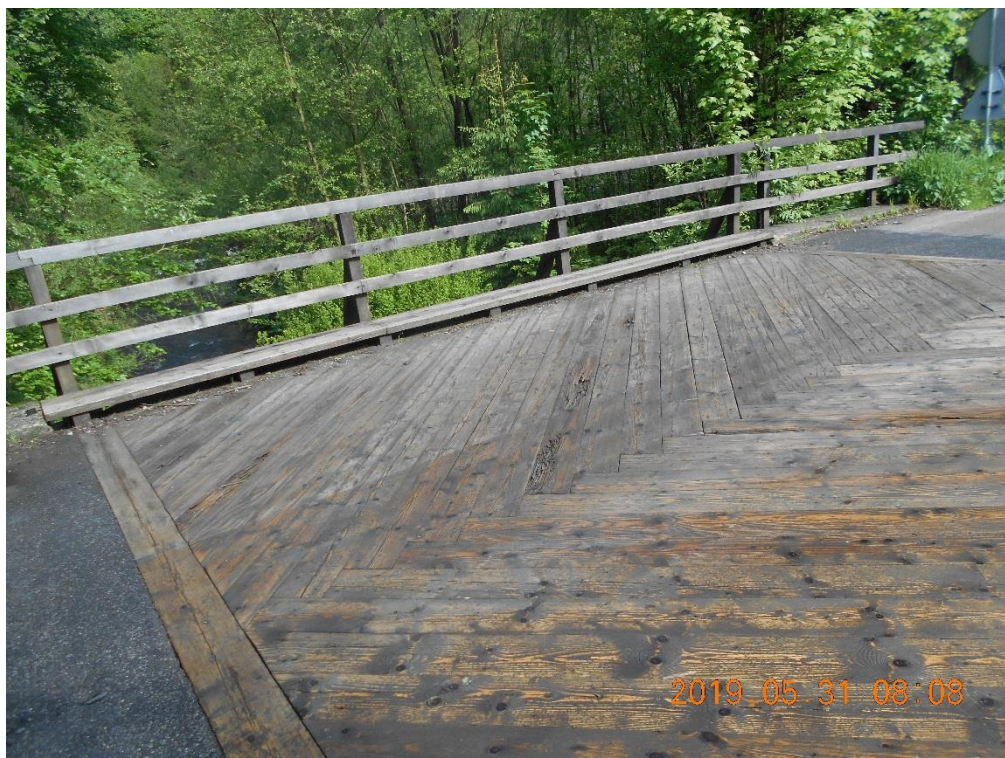
**Zdj. 3 Pomost.**

W drewnianym pomoście widoczne miejscowe ubytki materiału.

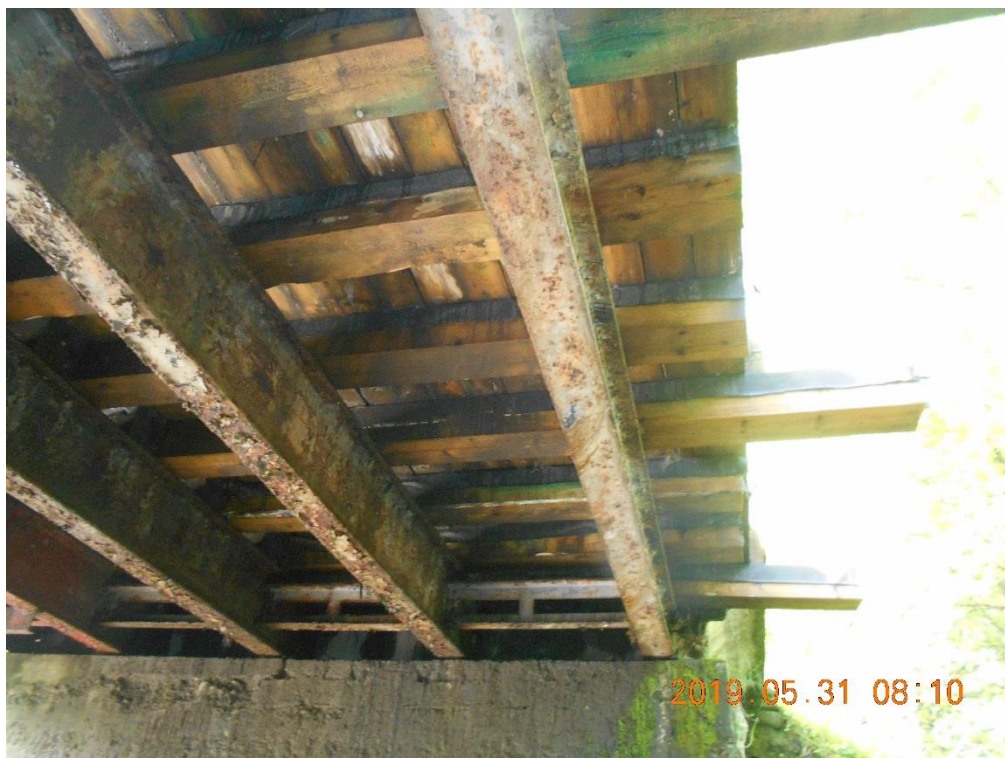
**Zdj. 5 Stalowa konstrukcja mostu.**

Ustrój nośny stanowi pięć stalowych dźwigarów dwuteownikowych IPN550 w rozstawie co około 1,4 m. Dźwigary główne stężone są poprzecznkami z ceownika C300 w części przypodporowej. Pomost drewniany. Konstrukcję pomostu stanowią krawędziaki drewniane 25x25 cm ułożone poprzecznie na dźwigarach głównych oraz dylina nośna grubości 8 cm, warstwę ścieralną stanowi dylina grubości 5 cm ułożona skośnie.

Na dźwigarach głównych widoczna powierzchniowa korozja.

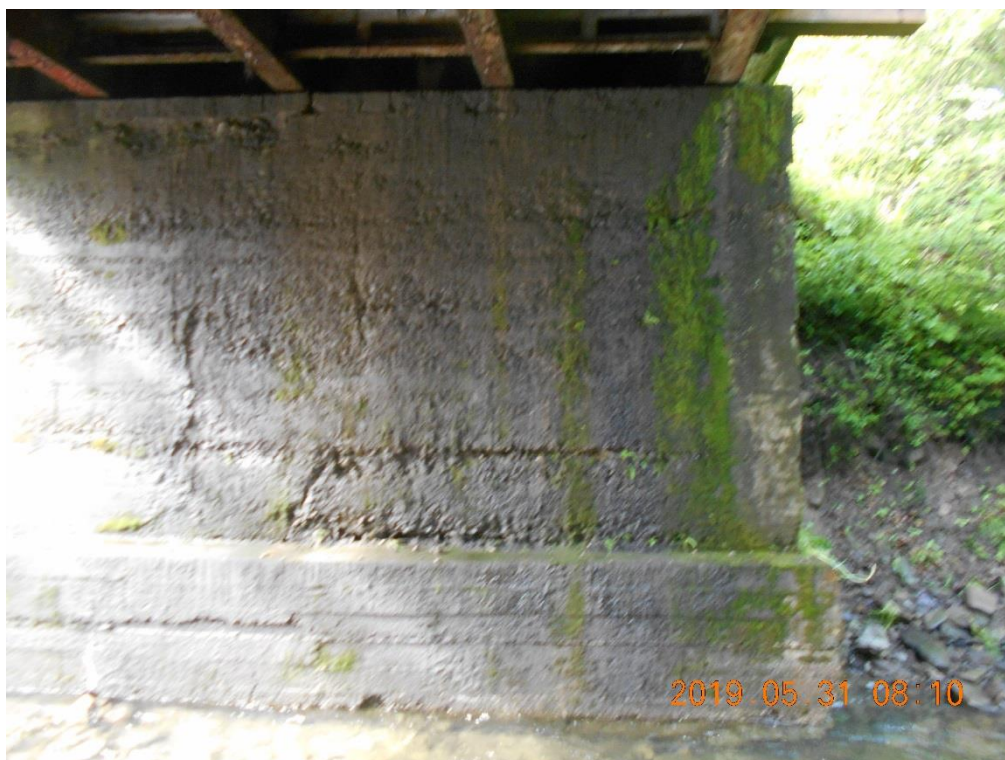
**Zdj. 6 Widok na przyciótek obiektu.**

Podpory stanowią betonowe przyczółki z wykształtowaną odsadzką.

Na podporach widoczne wykruszenia betonu, wegetacja roślin.
