## **DOKUMENTACJA GEOLOGICZNO-INŻYNIERSKA**

dla określenia geologiczno-inżynierskich warunków podłoża dla zadania:  
„zabezpieczenie i stabilizacja osuwiska przy drodze powiatowej nr 1413 S  
Moszczanica – Gilowice – Ślemień – Lachowice w km od 12+255 do km 12+276  
w m. Kocoń”

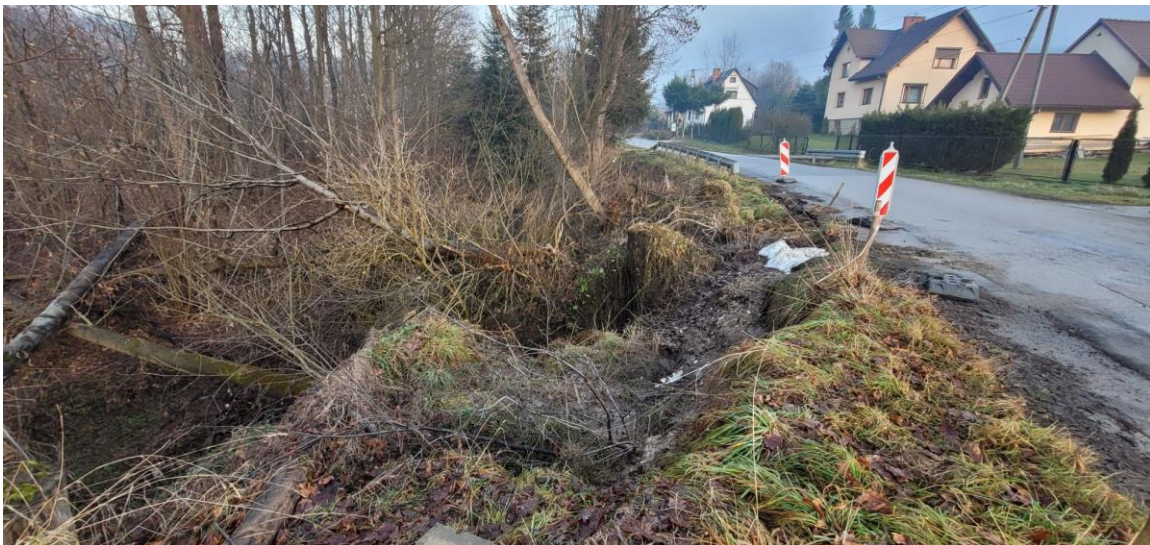
**Fot.1 Widok na powstałe osuwisko**

W chwili obecnej powierzchnia terenu na obszarze osuwiska jest mocno przekształcona, nierówna, falista, znajdują się tam powalone drzewa. Granica osuwiska jest w miarę czytelna i można ją uznać za pewną, jednak z uwagi na mechanizm powstania zsuwu tzn. erozja boczna potoku może szybko ulec zmianie.

Analizując obszary przyległe można się spodziewać, że istnieje ryzyko dalszego rozwoju ruchów masowych w okolicy. Skarpy są tutaj strome, zbudowane z gruntów niespoistych, dalej narażone na działanie płynącej wody powierzchniowej. Na mapie kartowania geomorfologicznego oraz mapie geologiczno-inżynierskiej (zał. 9.1, 9.4)

Uszkodzona skarpa powinna zostać ustabilizowana i zabezpieczona. Konieczne jest wykonanie konstrukcji, która utrzyma napór mas gruntów niespoistych, oraz warstw konstrukcyjnych jezdni wraz z obciążeniem od ruchu kołowego jak również przed zabezpieczenie przeciwoerozyjne od podmywających wód powierzchniowych. Jako poziom podparcia konstrukcji należy zakładać płaszczyznę co najmniej dna koryta potoku Kocoń.

Na mapie warunków budowlanych przedstawia się minimalny zasięg sugerowanej konstrukcji oporowej. Konstrukcję tą proponuje się połączyć z istniejącym murem z gabionów. Skarpę odwodną sugeruje się umocnić narzutem kamiennym bądź płytami betonowymi oraz zapewnić skuteczne odwodnienie skarpy.

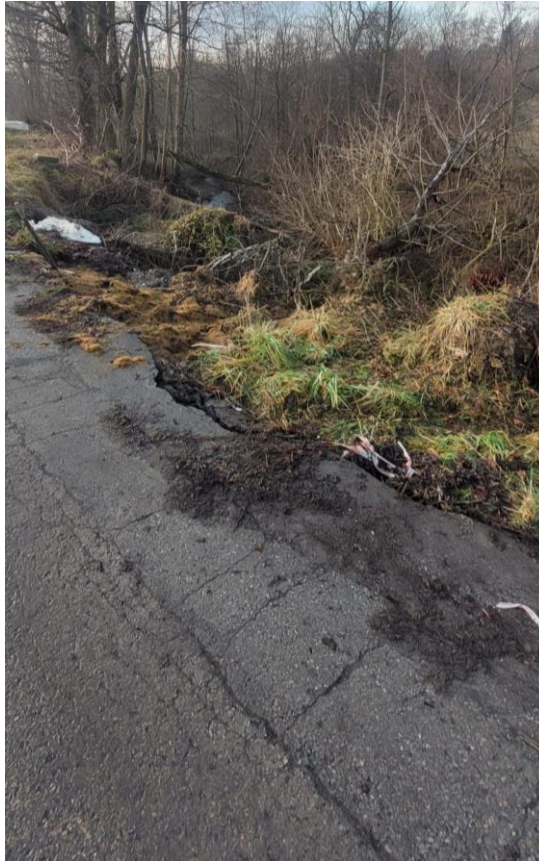
**Fot.2 Uszkodzenia drogi powiatowej 1413S**

Zasięg powstałego osuwiska 161 308 oparł się o krawędź jezdni drogi powiatowej nr 1413S powodując jej uszkodzenie. Zasięg uszkodzeń również wniesiono na mapę geologiczno-inżynierską (zał. 9.4).

W nawierzchni drogi widoczne są ugięcia oraz postępujące pęknięcia w głąb jezdni, które będą odnawiane przy każdorazowym wezbraniu wód powierzchniowych w potoku Kocoń, co może doprowadzić do utrudnień w ruchu drogowym.

W chwili obecnej uszkodzenia drogi postępują. Skarpa ta już była zabezpieczana, o czym świadczą gabiony zabudowane na jej krótkim odcinku, z których wyprowadzony został wylot przepustu pod drogą (zał. 9.1).

W celu ograniczenia w/w czynników należy wykonać skuteczne odwodnienie uszkodzonego odcinka drogi jak również skarpy. Odwodnienie to powinno odprowadzać wody ze spływu powierzchniowego poza podłoże budowlane. Konstrukcja oporowa również powinna posiadać drenaż, umożliwiający odpływ wód gruntowych poza strefę posadowienia.

28) W celu zabezpieczenia drogi przed dalszymi uszkodzeniami konieczne jest wykonanie konstrukcji, która utrzyma napór mas gruntów niespoistych, oraz warstw konstrukcyjnych jezdni wraz z obciążeniem od ruchu kołowego jak również przed zabezpieczenie przeciwoerozyjne od podmywających wód powierzchniowych.
