Dokumentacja Geologiczno-Inżynierska
w celu określenia warunków geologiczno- inżynierskich na potrzeby zadania „Zabezpieczenie i stabilizacja osuwiska przy drodze powiatowej nr 1439 S Kamesznica- Milówka-Rajcza-Ujszoły- gr. Państwa w km od 19+045 do km 19+070 w m.Glinka ”

ZAŁĄCZNIK 9

KARTA REJESTRACYJNA TERENU NA KTÓRYM WYSTĘPUJĄ
RUCHY MASOWE ZIEMI NR 24-17-14216309

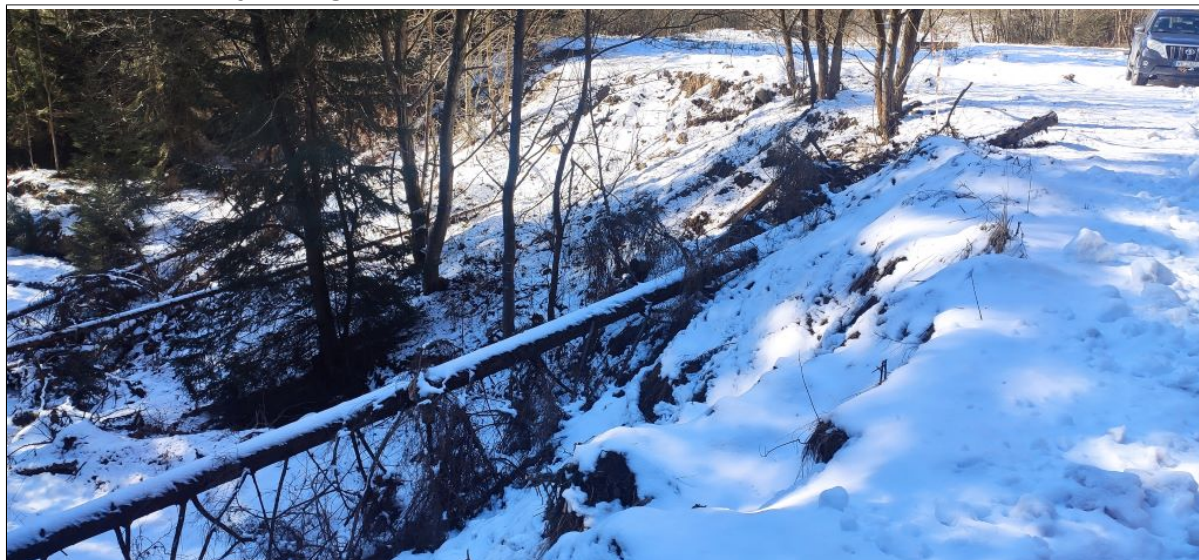
1. Sytuacja geomorfologiczna: skarpa przykorytowa	2. Układ geologiczny: osuwisko złożone	
3. Rodzaj materiału: osuwisko mieszane	4. Rodzaj ruchu: zsuw	5. Stopień aktywności: aktywne ciągle
6. Krótki opis: Aktywne osuwisko w prawej skarpie potoku Glinka, powstałe na skutek erozji bocznej potoku a obejmujące utwory warstw belweskich i nasypu korpusu drogi.

Zachodnia część osuwiska

Pilna konieczność zabezpieczenia osuwiska wraz z regulacją potoku zmniejszającą jego erozję boczną.

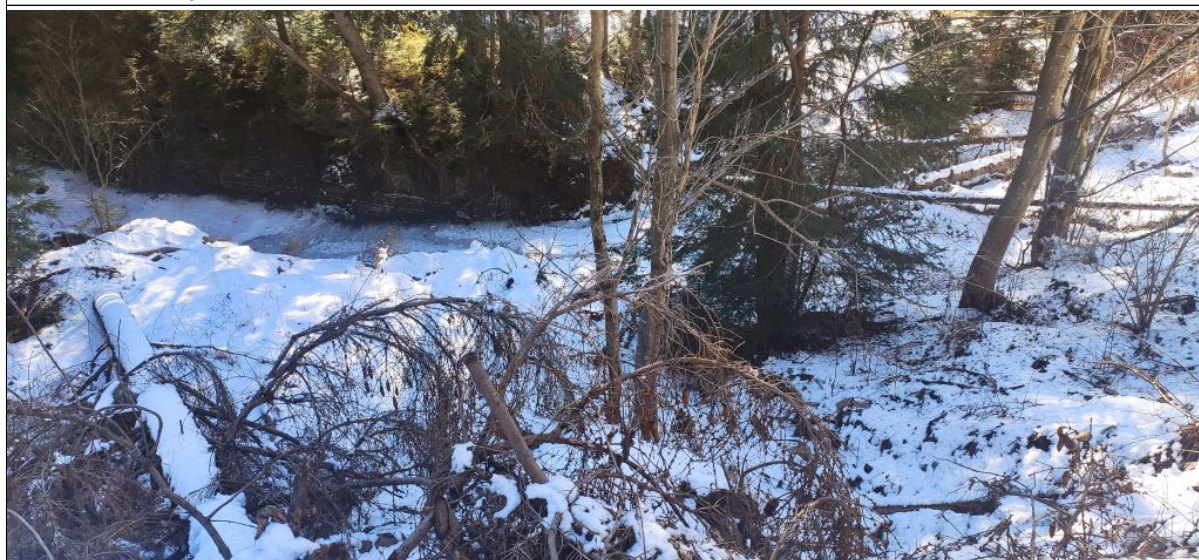
1. Czas powstania: 2024 -9 -16 - powstałe po intensywnych opadach	2. Opis i uwagi: Aktywne osuwisko powstałe na skutek pocięcia erozyjnego przy wzmożonym przepływie potoku Glinka	3. Przyczyna ruchu osuwiskowego: naturalna - podcięcie erozyjne
4. Rozwój w czasie:	5. Opis i uwagi:	6. Przyczyna ruchu osuwiskowego:

Centralna część osuwiska

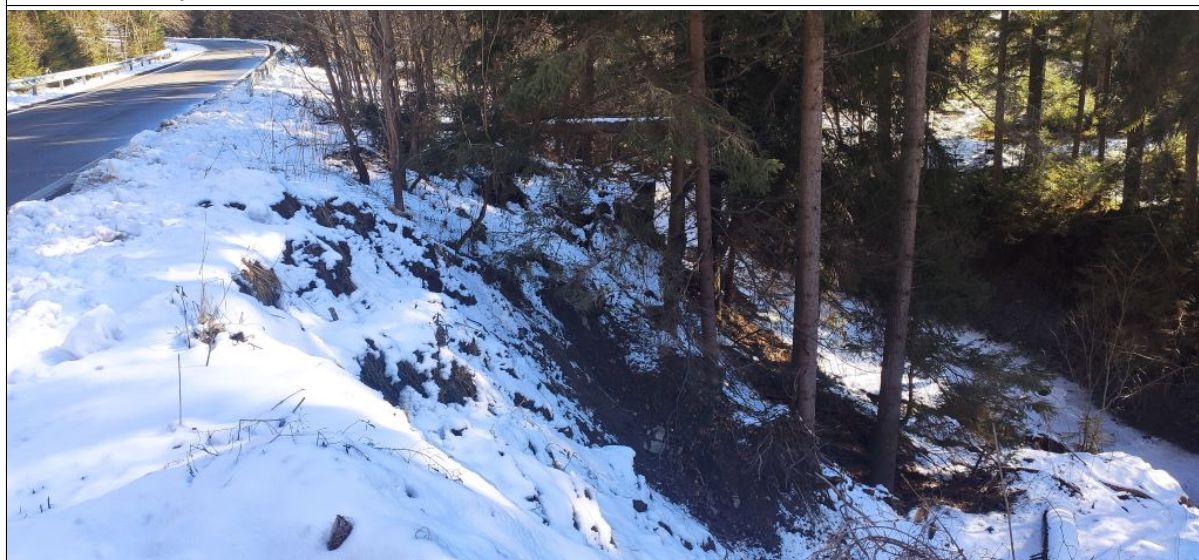
a. Wysokość: 1.0 m	b. Nachylenie: 38°	c. Szczeliny powyżej skarpy: Nie stwierdzono	d. Skarpy drugorzędne: Nie występują
-----------------------	-----------------------	---	---

Wschodni fragment skarpy głównej
