### **EKSPERTYZA DENDROLOGICZNA**

2 drzew gat. dąb szypułkowy i klon zwyczajny  
rosnących przy ul. Leśniana w Żywcu

Autor opracowania:  
Arkadiusz Mroziński

Data opracowania: wrzesień 2021 r.

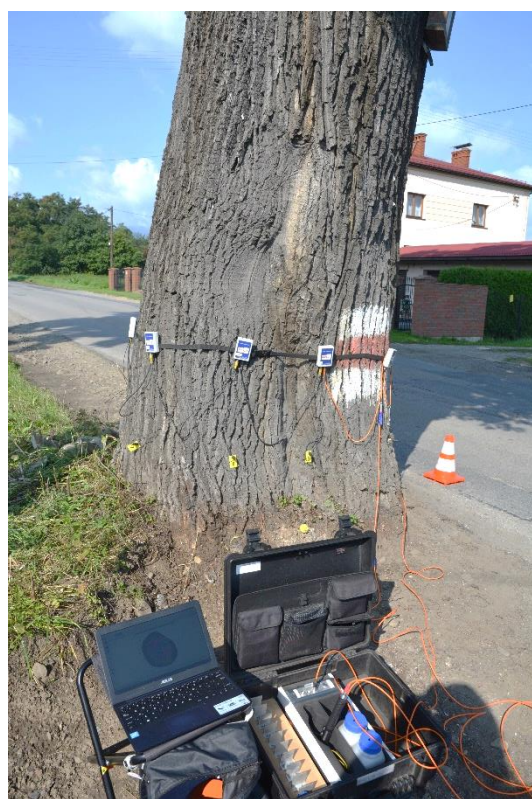
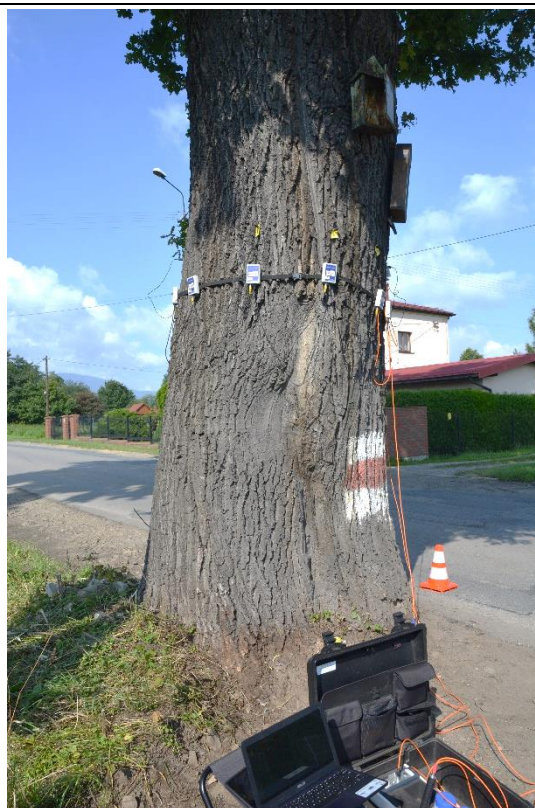
Badanie tomograficzne pnia

Badanie tomografem sonicznym wykonano na poziomie: 45 cm oraz 205 cm od poziomu gruntu. Badanie wykazało ubytek drewna na poziomie 45 cm w centralnej części pnia.

Dla przekroju na wysokości 45cm udział drewna uszkodzonego wynosi 40%, udział drewna zdrowego wynosi 51%, udział drewna o obniżonej wytrzymałości wynosi 45%.

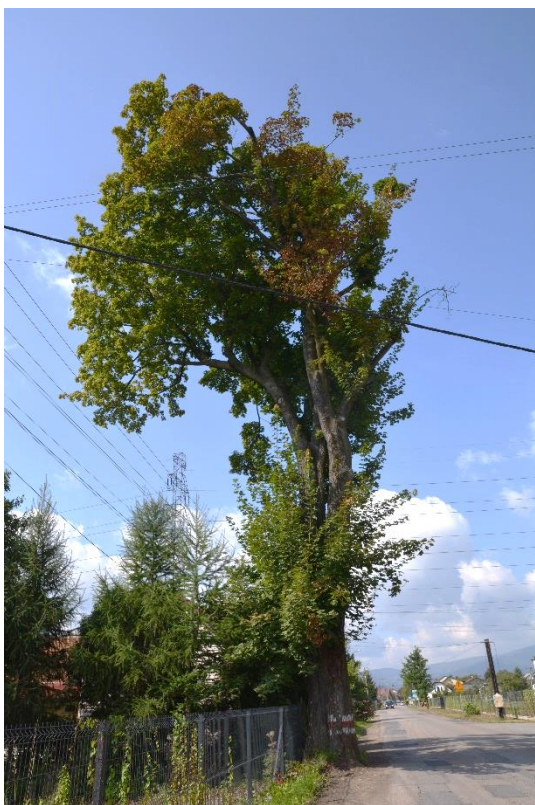
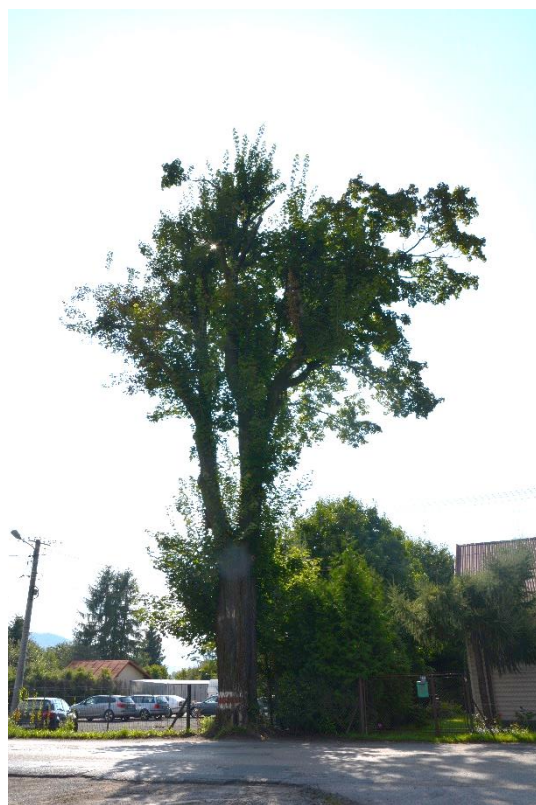
Pokrój drzewa

| opis drzewa | korzenie | Ograniczona przestrzeń dostępna dla rozwoju systemu korzeniowego.<br>Cześć korzeni na powierzchni (po stronie zachodniej i wschodniej).<br>Część korzeni uszkodzona mechanicznie. | | | | | | | | | | | | | |
| | szyja korzeniowa | Po stronie północnej, zachodniej i wschodniej zdarta warstwa gleby, uszkodzone nabiegi korzeniowe. Po stronie południowej duży nabieg wycięty pilarką przy ogrodzeniu. Po stronie wschodniej szyja korzeniowa zanieczyszczona materiałem bitumicznym, Po stronie zachodniej przysypana szyja korzeniowa oraz martwica. | | | | | | | | | | | | | |
| | pień | Po stronie zachodniej pas martwicy i podłużna wklęsłość pnia. Na pniu uszkodzenia, rany, pędy przybyszowe. Na wysokości około 3m gruby tylec po obciętych konarze tworzący rozwidlenie v-kształtne z głównym pniem, wokół pędy przybyszowe. Na wysokości około 5m pień rozwidla się V-kształtnie na północny i południowy przewodnik. Północny przewodnik nad ulicą silnie zredukowany, większa część korony wykształcona z południowego przewodnika. | | | | | | | | | | | | | |

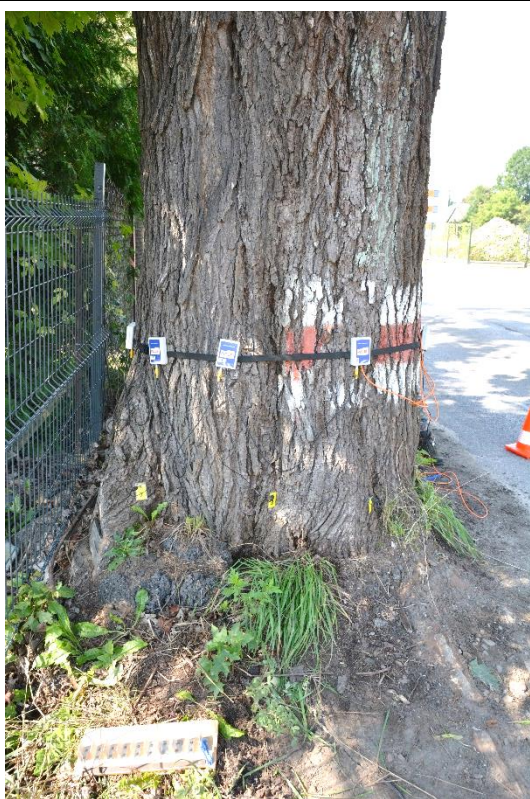
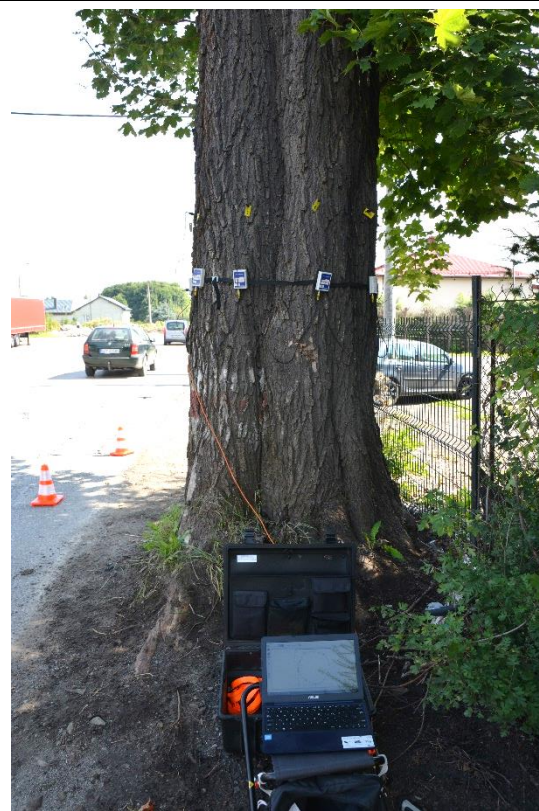
Badanie tomograficzne pnia

Badanie tomografem sonicznym wykonano na poziomie: 30 cm oraz 200 cm od poziomu gruntu. Badanie nie wykazało istotnych uszkodzeń drewna.
