GCG.070.98.2025

KARTA REJESTRACYJNA TERENU, NA KTÓRYM WYSTĘPUJĄ RUCHY MASOWE ZIEMI 201349

1. Numer ewidencyjny:	24-17-062-201349
------------------------------	------------------

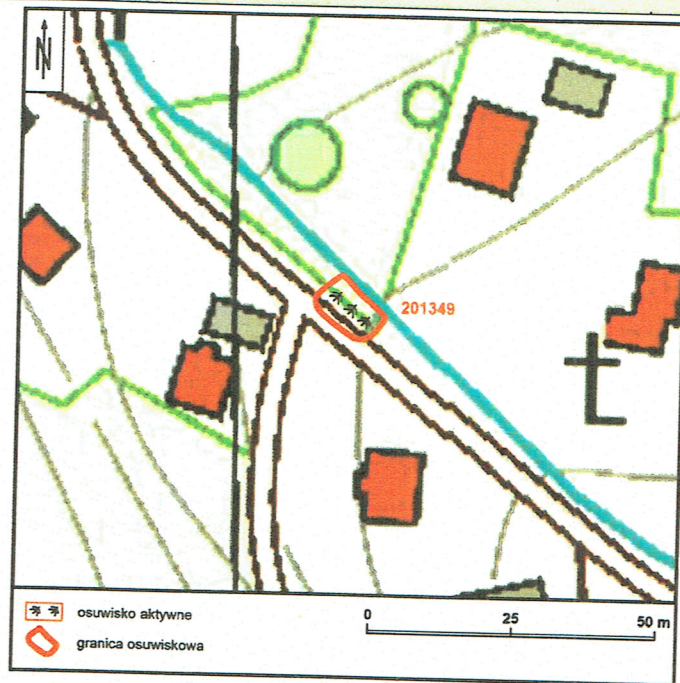
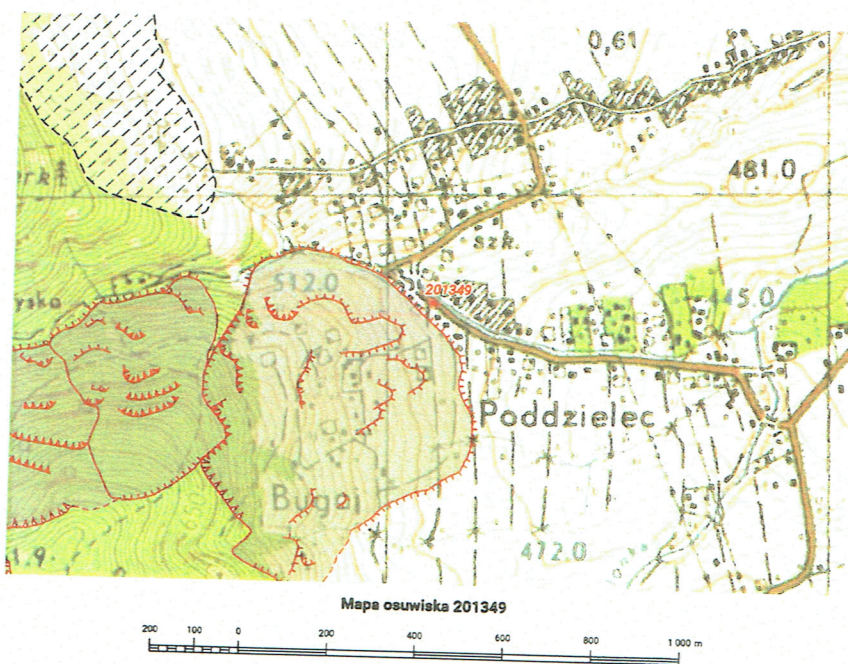
14. Mapa:

1. Sytuacja geomorfologiczna: skarpa przykorytowa	2. Układ geologiczny: osuwisko złożone		
3. Rodzaj materiału: osuwisko mieszane	4. Rodzaj ruchu: ZSUW	5. Stopień aktywności: aktywne ciągle (A) – 100.0%	
6. Krótki opis słowny: Niewielkie, ciągle aktywne osuwisko rozwinięte w skarpie przykorytowej bezimiennego potoku. Uszkodzony został korpus drogi powiatowej nr 1402S oraz bariery energochłonne. W chwili kartowania terenowego jezdni została naprawiona, został wylany nowy asfalt, ubytek w korpusie drogi został wypełniony a skarpa przykorytowa zabezpieczona narzutem kamiennym. Istnieje prawdopodobieństwo iż będą występowały dalsze ruchy masowe w trakcie wezbrań wody w potoku po intensywnych opadach atmosferycznych lub wiosennych roztopach.

a. szkody:		b. zagrożenia:	
1. Uprawy: Nie stwierdzono		6. Uprawy: Nie występują	
2. Zabudowa: Nie stwierdzono		7. Zabudowa: Nie występują	
3. Infrastruktura komunikacyjna: Droga powiatowa: 11 m Uszkodzony korpus i jezdnia drogi powiatowej		8. Infrastruktura komunikacyjna: W przypadku dalszych ruchów masowych ziemi kolejnym uszkodzeniom może ulegać droga powiatowa	
4. Linie przesyłowe: Nie stwierdzono		9. Linie przesyłowe: Nie występują	
5. Inne: Nie stwierdzono		10. Inne: Nie występują	
11. Ocena możliwości wystąpienia dalszych ruchów osuwiskowych: Wystąpienie dalszych ruchów osuwiskowych jest możliwe szczególnie po długotrwałych lub katastrofalnych opadach atmosferycznych, a także po długotrwałych roztopach oraz w wyniku podcięcia erozyjnego.

tak		Uzupełniono ubytki w korpusie drogi, na jezdni został położony asfalt a skarpa koryta potoku została zabezpieczona kamieniami.
-----	--	--
